# Naturbasert sikring av kantsoner langs elver med rotstokkmetoden

Metodebeskrivelse og erfaringer fra et pilotanlegg i Norge

NIBIO RAPPORT | VOL. 12 | NR. 116 | 2026

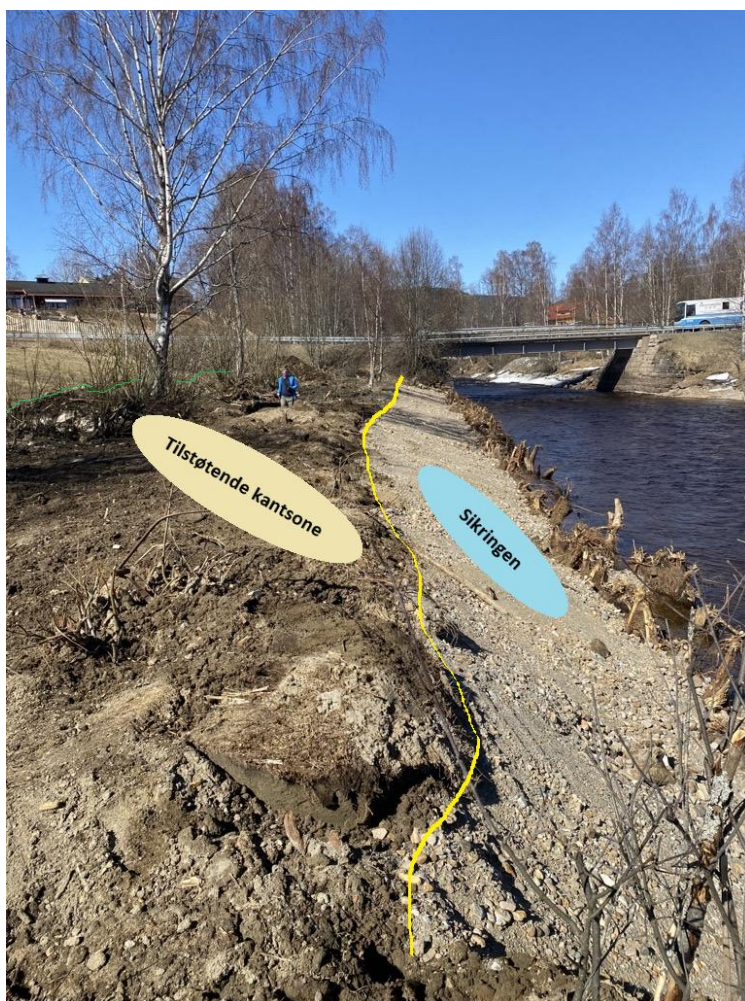
Figur 1 viser sikringen med rotstokker og tilstøtende kantsone. Gul linje markerer de to områdene og grønn linje viser uberørt gras areal. Personen på bildet er Helge B. Pedersen. Foto Anja C. Winger

Høyeste regulerte kote ligger omtrent på den gule linjen. Dette innebærer at fra juni til februar er vannstanden omtrent på dette nivået. Sikringen er vanligvis dekket av vann fra juni til januar/februar, mens den tilstøtende kantsonen hovedsakelig er tørr, eller semitørr.

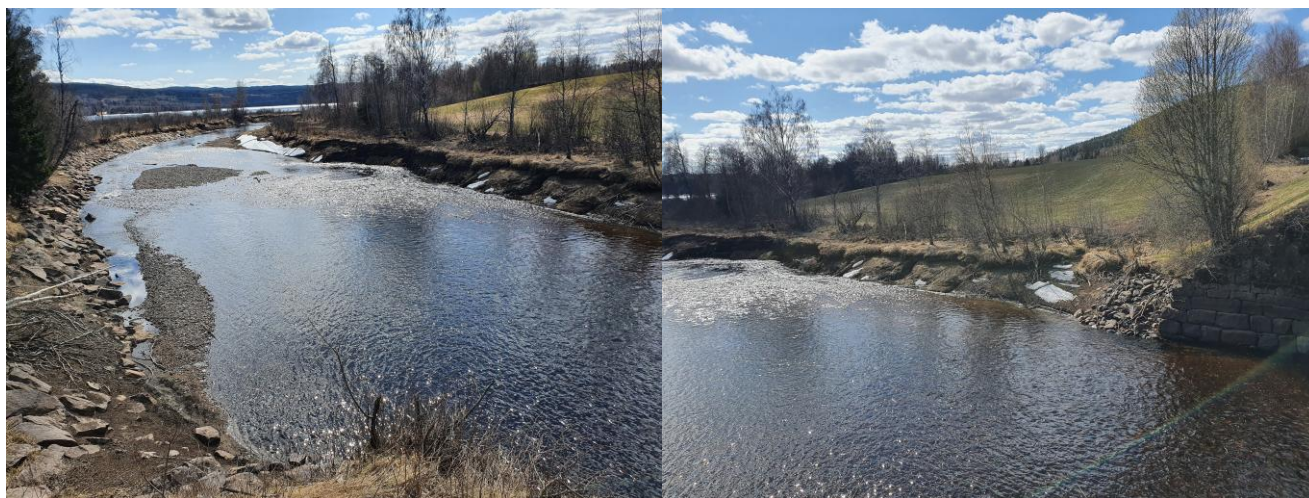
Figur 3 Bilde av Gjødingelva før tiltak. Bilde til venstre viser grusøren på østsiden som hadde bygd seg opp og bilde til høyre viser den eroderte kanten på vestsiden. Vannstand er på ca. 174 moh på dette tidspunktet (foto Estrella Fernandez)

Legg også merke til at det på østsiden er steinsatt med store stein. Dette er gjort lang tid tilbake, og er gjort for å forbedre tømmerets vei nedover vassdraget (se f.eks. sluttrapport fra restaureringsprosjekt i Gjødingelva<sup>3</sup>).

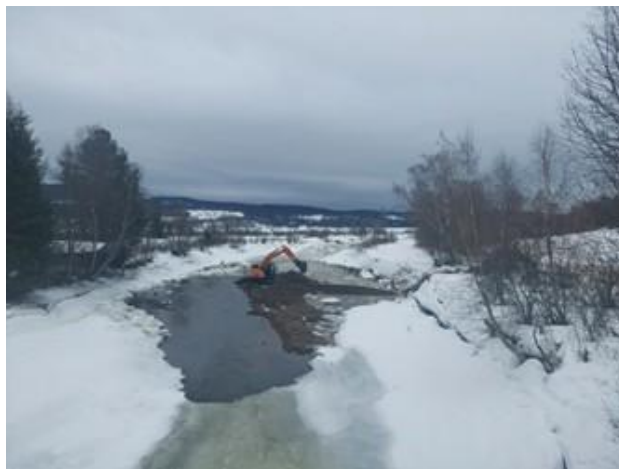
Figur 5. 21. mars 2023 var arbeidet i gang. Det måtte fjernes en god del is. Vannstanden var på dette tidspunktet ca. 172,7 moh. og graveren er i gang med å etablere en molo (Foto Dominika Krzeminska)

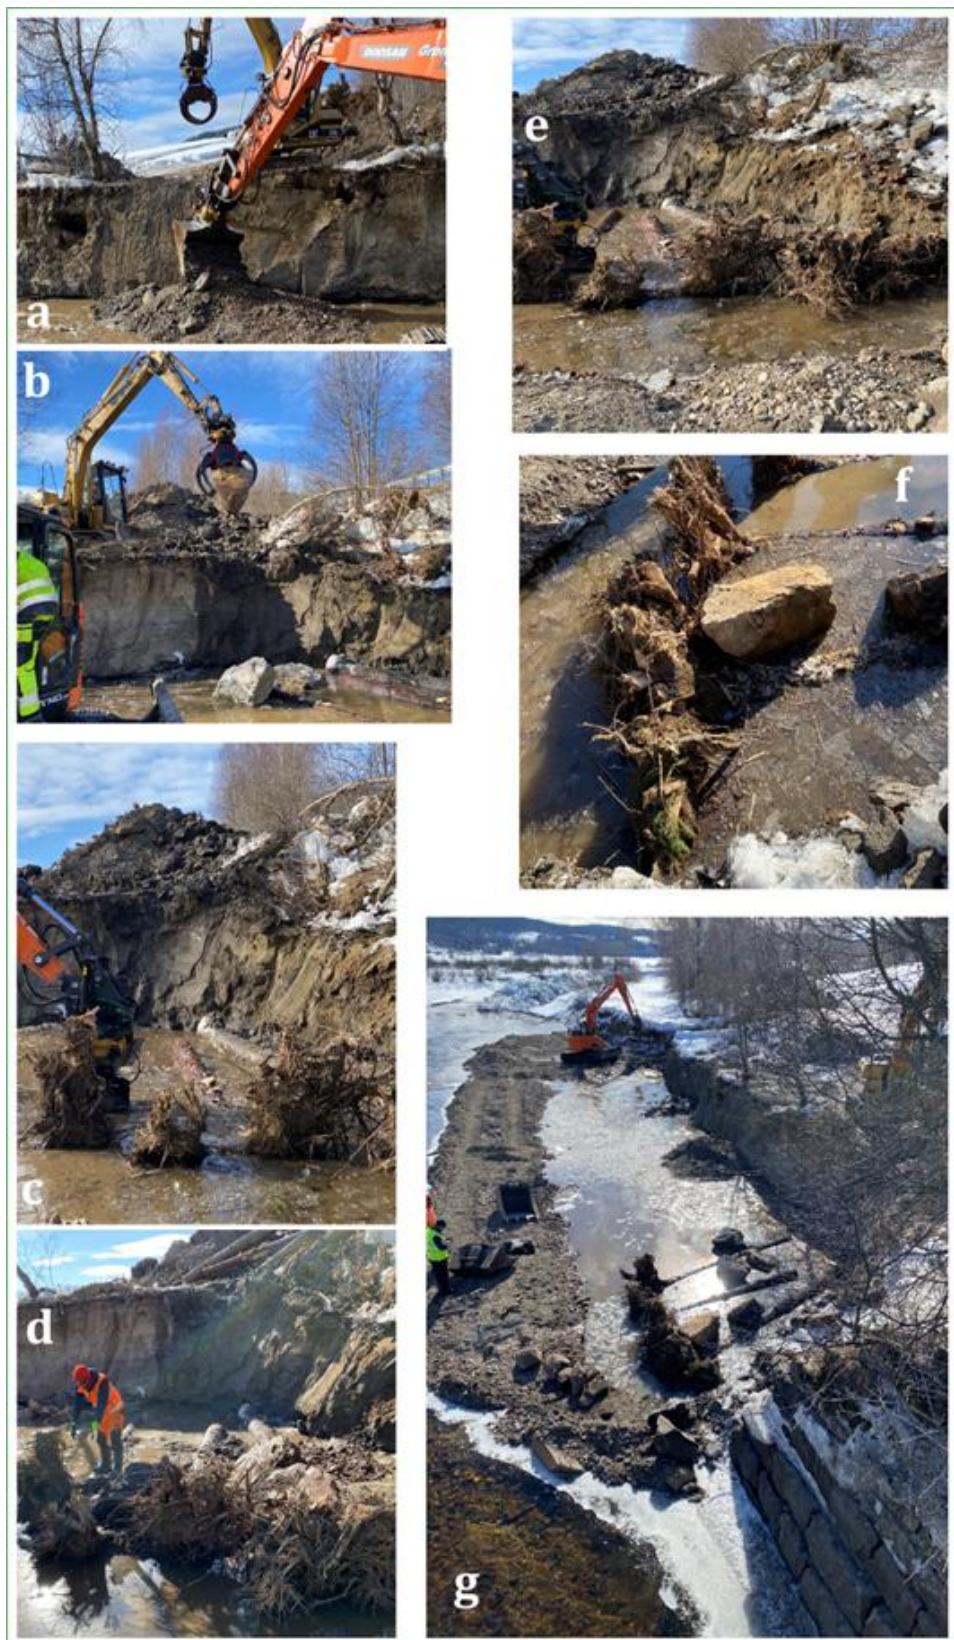
Figur 6 viser bilder fra første dag med nedlegging av rotstokker. Bilde a viser de to gravemaskinene, b viser nedleggelse av stein på de tre første trærne, c, d, e viser nedleggelse av de tre første trærne. F viser plassering av stor stein og g viser et oversiktsbilde hvor det er mulig å også se passasjen som ble laget for tilgang til elva, mannen på bilde er Sam Hesling fra McGowan Ltd (Foto Anja C. Winger)

Den tilstøtende kantsonen ble rettet ut slik at den utgjorde en tilnærmet rett vegg ned mot bekkebunnen (se Figur 6 a og b). På dette tidspunktet var vannstanden i elva på mellom 10 og 30 cm (ca. 172,7 moh (= kote 172)).

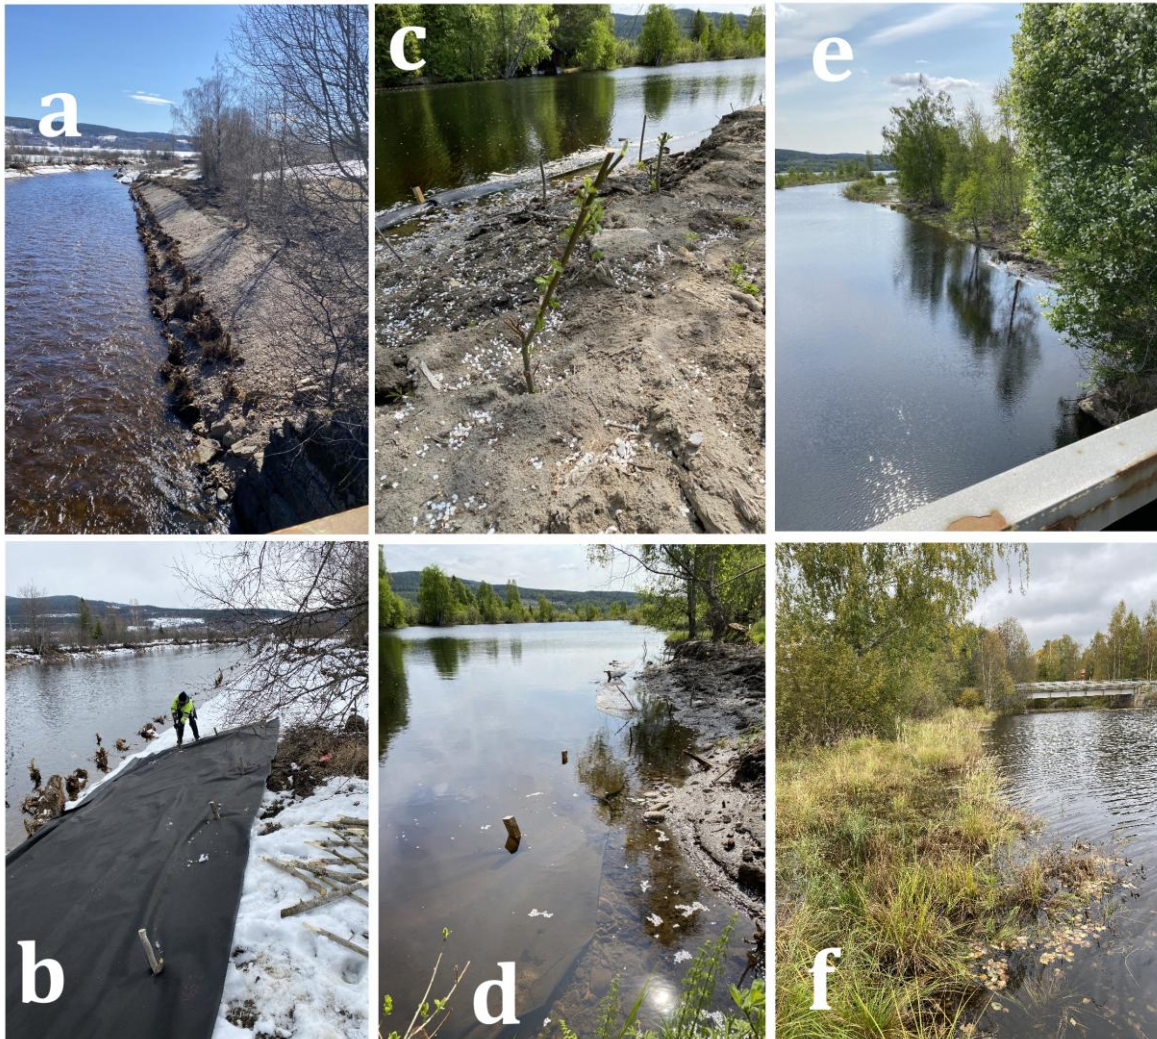
Figur 7 Bilde a viser rotstokksikringen i april når vannet hadde begynt å stige, vi ser tydelig de to radene med røtter som stikker opp. Bilde b viser nedleggelse av duk på halve sikringen (personen på bilde er Oda Fosse). Dette ble gjort for å se om dette ville være med å holde grusen på plass, men viste seg å være uten nytte da grusen lå stabilt. Bilde c viser en stikling som har satt rot og bilde d viser vannstanden på dette tidspunktet og duken som ligger under vann. Bilde a og b er fra henholdsvis 19. og 28. april 2023, c, d og e er fra 1. juni samme år, bilde f viser kanten i september 2025. Bilde a, b, e og d viser sikringen fra nord mot sør, mens bilde f viser sikringen fra sør mot nord (Foto Anja C. Winger).

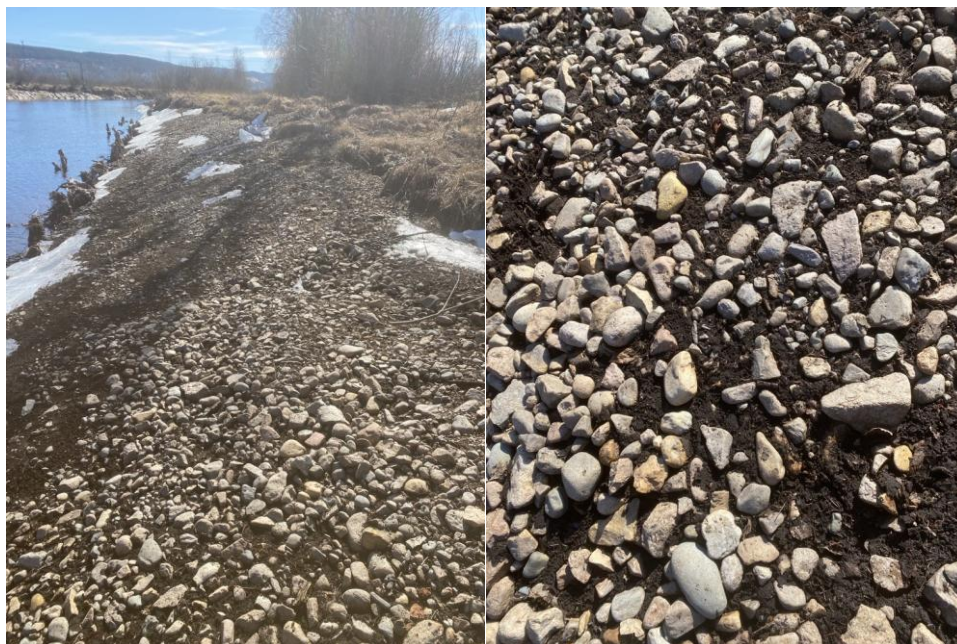
Det ble i 2025/26 observert at det har lagt seg et godt lag med sedimenter over grusen (se Figur 9), dette anses som positivt og viser samtidig at det er lite bevegelse i vannet i dette området og på denne vannstand.

Figur 9 (høyre side) viser også overgangen mellom sikringen og tilstøtende kantsone. På sikringen kan en tydelig se det gruslaget som ble lagt over jordmassene og rotstokkene i sikringen. Overgangen mellom disse er også der normalvannstanden står i perioden fra juni til januar.

Figur 9 viser gruslaget som beskytter jordmasser og rotstokker i sikringen samt overgangen mellom sikringen og tilstøtende kantsone. Til høyre ser vi et nærbilde av det fine laget med jordpartikler som har lagt seg på grusen, bildet er fra 2025 (Foto Anja C. Winger)

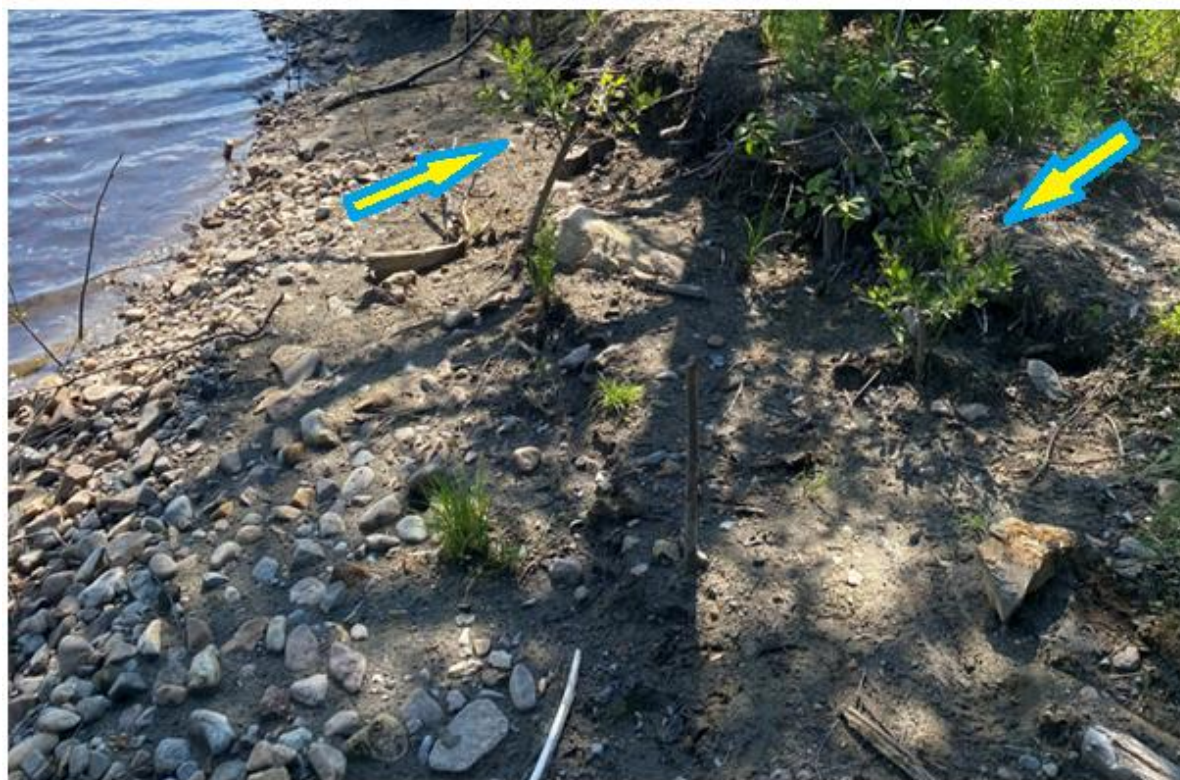
Figur 10. Bilde viser overgangen mellom vann og land hvor det er forsøkt plantet stiklinger. Disse slo rot i 2024, men få har overlevd. (Foto: Anja Celine Winger)

Som læringspunkt kan tas med at planting av stiklinger og trær antagelig har mindre overlevelse enn naturlig reetablering. Det kan kanskje også vurderes å benytte andre metoder for å dekke arealer som skal beplantes, eg. med levende faskiner eller tilsvarende da disse vil redusere tilveksten av homogent plantedekke og eller uttørring av arealene grunnet manglende plantedekke. Utørrede arealer vil være særlig utsatt for erosjon. Det er også viktig å skjøtte den nyetablerte kantsonen så det ikke etableres fremmede og eller uønskede arter.

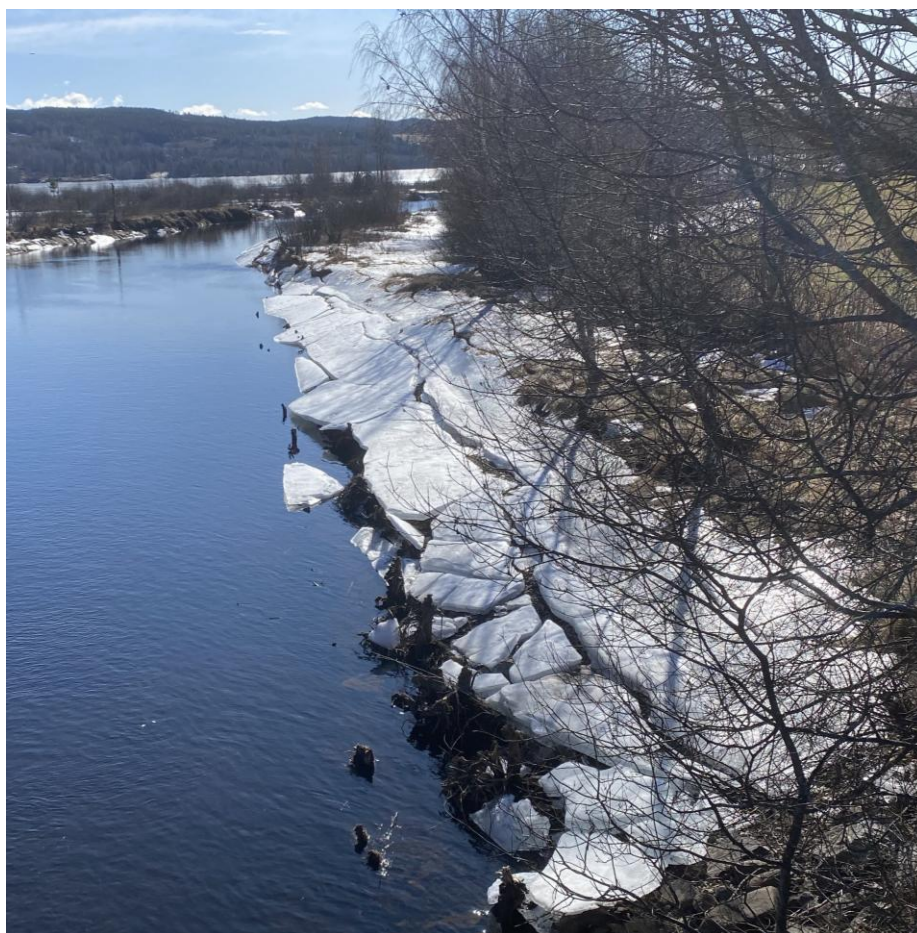
Våren 2026 ser sikringen stadig stabil ut. Figur 12 viser iskappen som legger seg over sikringen mot våren ettersom vannstanden synker i februar og mars. Denne iskappen, i kombinasjon med høy vannstand fra juni til januar, vil antagelig gjøre det tilnærmet umulig for større vegetasjon å etableres på sikringen. Det er også observert at de plantene som faktisk har satt rot på sikringen (se Figur 7 c) ikke har optimal vekst gjennom sommeren. Det kan derfor se ut til at det var en god beslutning å anse denne delen av kantsikringen som en våtsone og en del av innsjøen, ved å legge grus fra bekkebunnen over sikringen.

Figur 12 viser kanten 23. mars 2026. På bilde ser en tydelig det tykke islaget som legger seg over fyllingen etter som vannstanden synker gjennom vinteren (Foto: Anja C. Winger)

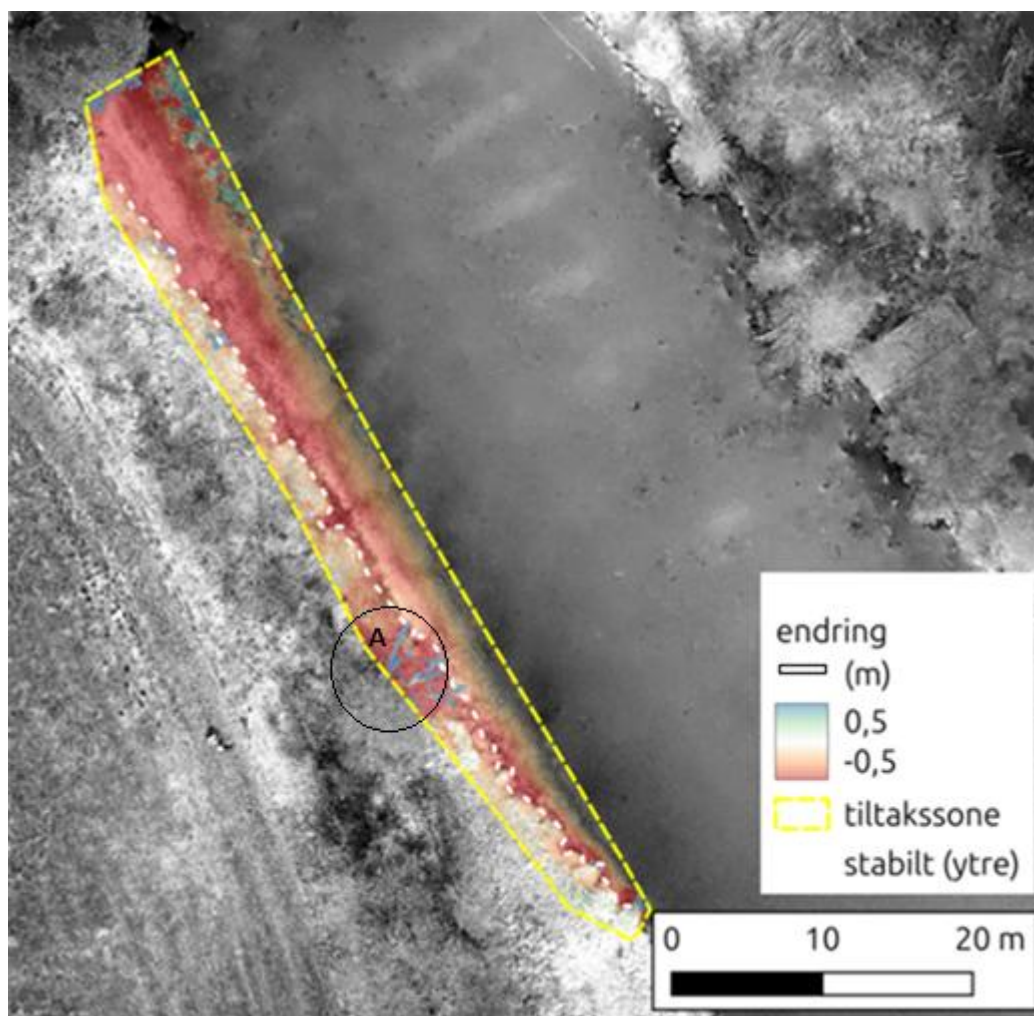
Figur 15. Endring i terreng høyde mellom 2023 og 2025. Hvit stiple linje viser ytre grensen til tilstøtende kantsone og fargeskalaen indikerer endring i topografi. Analysen viser at tilstøtende kantsone er relativt stabil, men om området markert A har terrenget sunket noe sammen.

Hovedsakelig viser analysen at den tilstøtende kantsonen er stabil (lite til ingen endring i topografi), med unntak av område A, hvor vi ser at terrenget har sunket noe sammen eller erodert. Dette området sammenfaller med der det ble laget en passasje ned til moloen (se også avsnitt 2.2.2 og Figur 6 g) under anleggsarbeidet. Dette området ble bygget opp igjen med løse masser, og dette kan forklare hvorfor dette området er noe nedsunket. Vi antar at dette skyldes at jordmassene, etter rekonstruksjon, har sunket noe sammen heller enn at massene er erodert. Vi har ikke observert tegn til erosjon. Analysen viser videre at sikringen også har sunket noe sammen (pakket seg), særlig i den nordvestlige delen og den sørøstlige overgangen mellom kantsonen og sikringen. Pakkingen ligger i størrelsesorden 20- 50 cm og i Figur 16 vises utvalgte tverrsnitt. Bilde i Figur 16 viser også tydelig overgangen mellom tilstøtende kantsone og sikringen. Det var forventet at sikringen ville pakke seg noe, og da endringen i topografi er relativt lik gjennom hele sikringen, er det lite som tyder på at massene har flyttet på seg. Dette indikerer at sikringen er stabil, men noe sammensunket. Bildene støtter også dette resultatet.

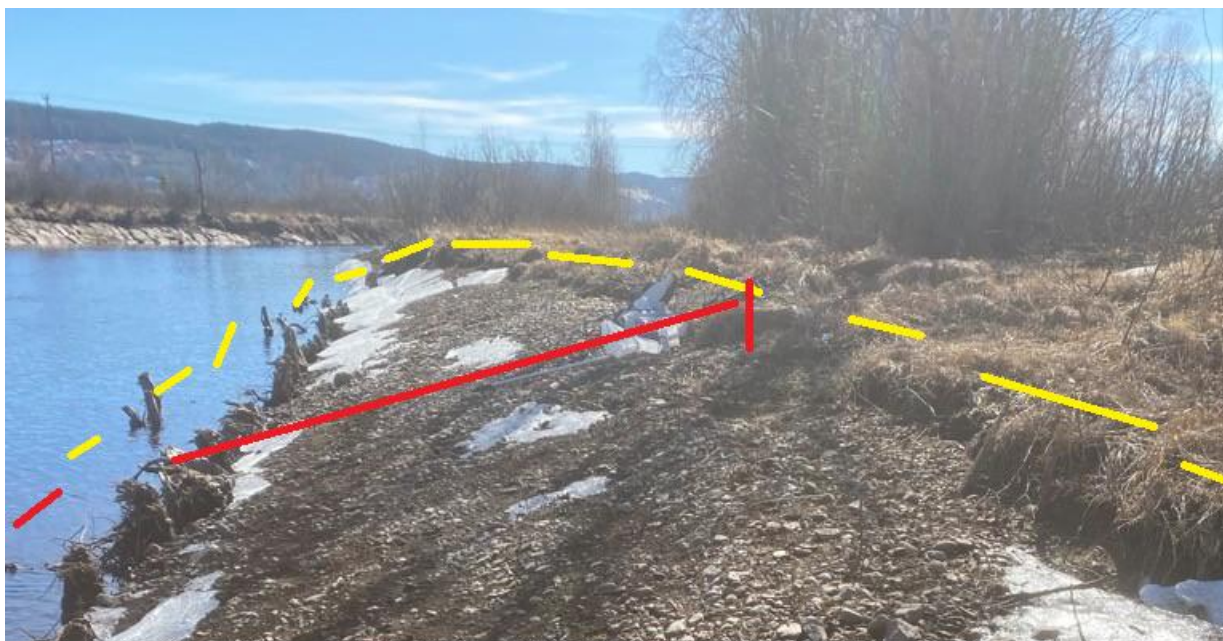
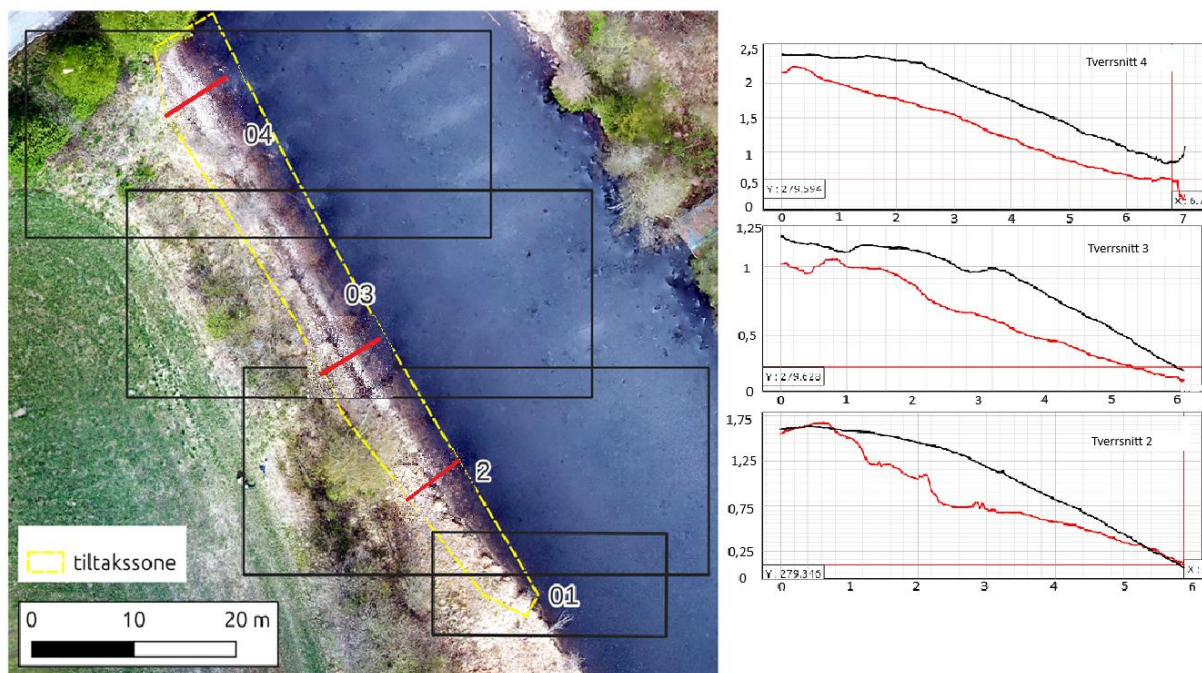
Figur 16. Fotografiet øverst viser overgangen mellom tilstøtende kantsone og sikringen, samt en indikasjon på hvordan tverrsnittet er lagt og hva som tilsvarer den strippede gule linjen i det sammensatte dronebilde under. Det underste bilde viser hvor tverrsnittene er tatt i sikringen (røde streker) samt de analyserte tverrsnittene, hvor svart linje er 2023 og rød linje er 2025, merk at skalaene er noe ulike på de ulike tverrsnittene.

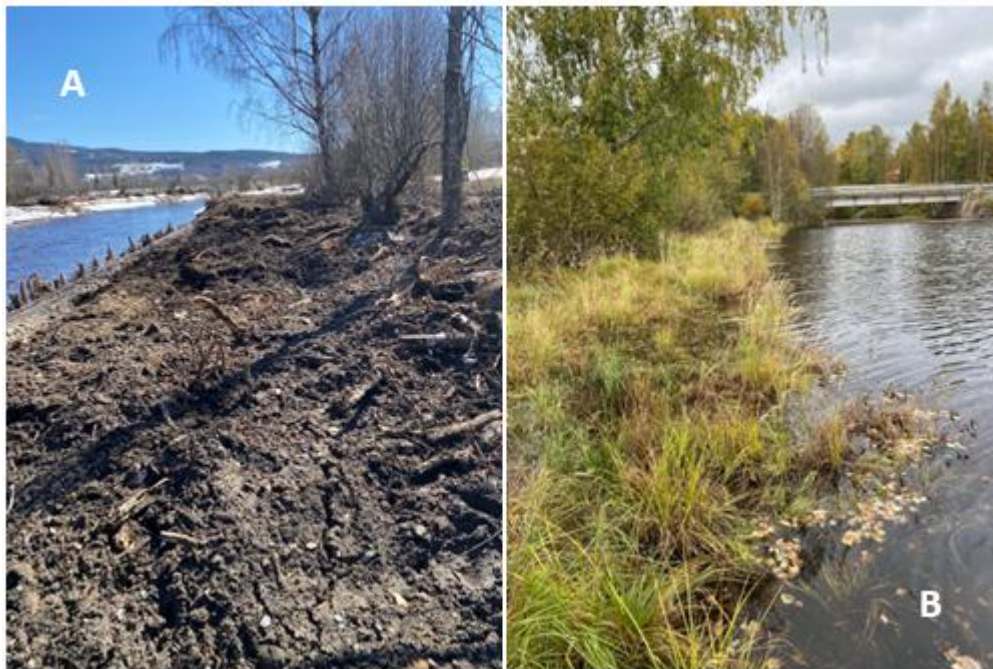
Figur 17. Bilde A viser tilstøtende kantsone og deler av sikringen den 19. april 2023, like etter at anleggsarbeidene var ferdig, og bilde B viser området fra motsatt side den 29. september 2025. Bildene illustrer forskjellen i vannstand og hvor høy vannstand det var på dagen tilveksten ble kartlagt (B). Tilveksten består hovedsakelig av grasarter (se Tabell 2) (Foto: Dominika Krzeminska og Anja C. Winger)

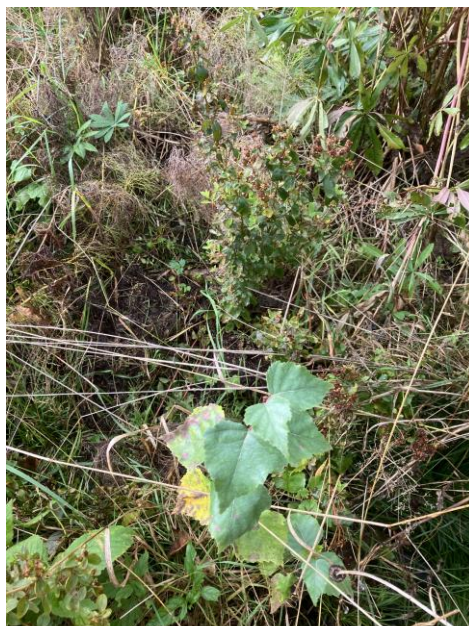
Figur 18 Viser et nærbilde av en slik tue eller jordklump. Nederst i bilde vises en ung bjørk.

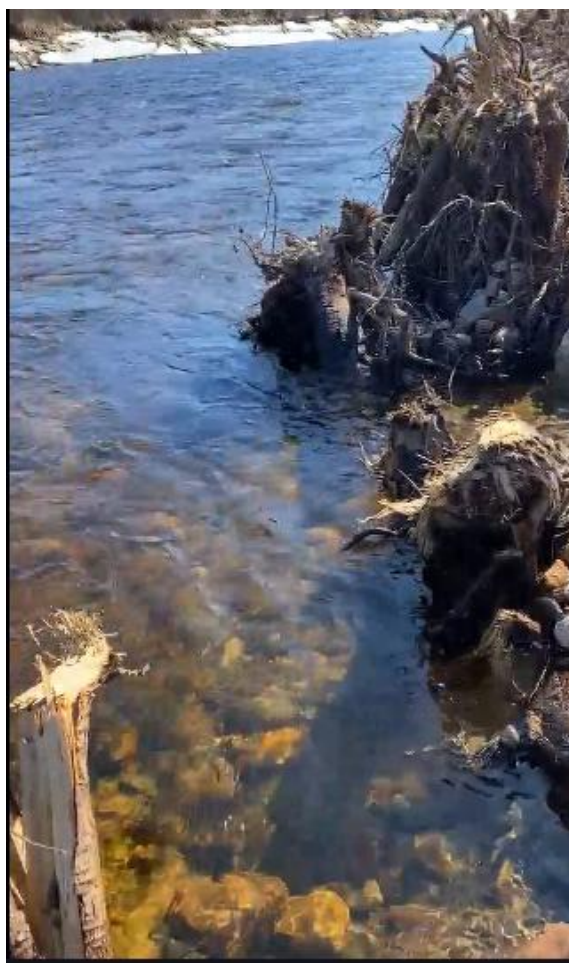
Figur 19 Viser et stillbilde av en video tatt like etter etablering hvor en kan se at vannet har fart ute i elva, men er stille inne ved røttene. (Foto: Anja C. Winger)
