## Referat fra befaring av Risa for videre problemkartlegging av jern mm. som årsak til fiskedød.

Sted og tid: Møtet/befaringen foregikk 6.07.17, kl. 08.30 – ca. 12.00, med påfølgende befaring av NGU.

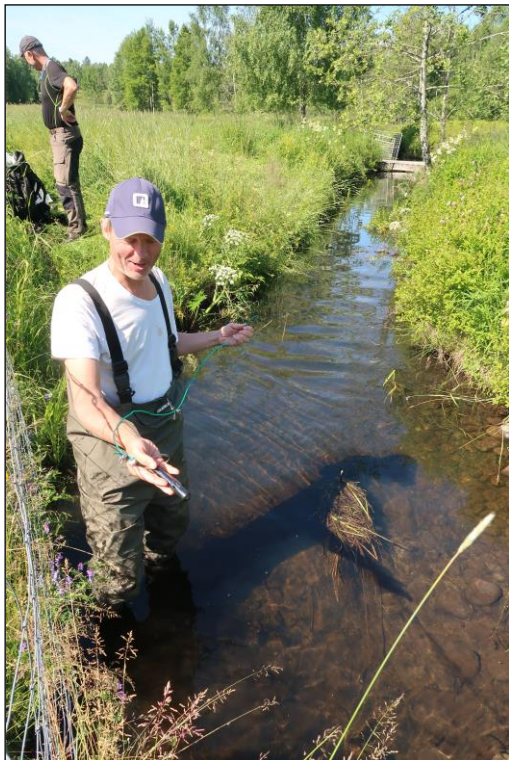
Bilde av loggeren og bekken (stasjonen) den ble lagt ut i.
