Notat:

Innspill til miljørisikoanalysen for Tisjøen vannbehandlingsanlegg, med resipient til Stensbyelva, i Eidsvoll kommune.

Dato: 6.8.2021.

Fra: Vannområdet Hurdalsvassdraget/Vorma (Huvo), ved Helge B. Pedersen (daglig leder).

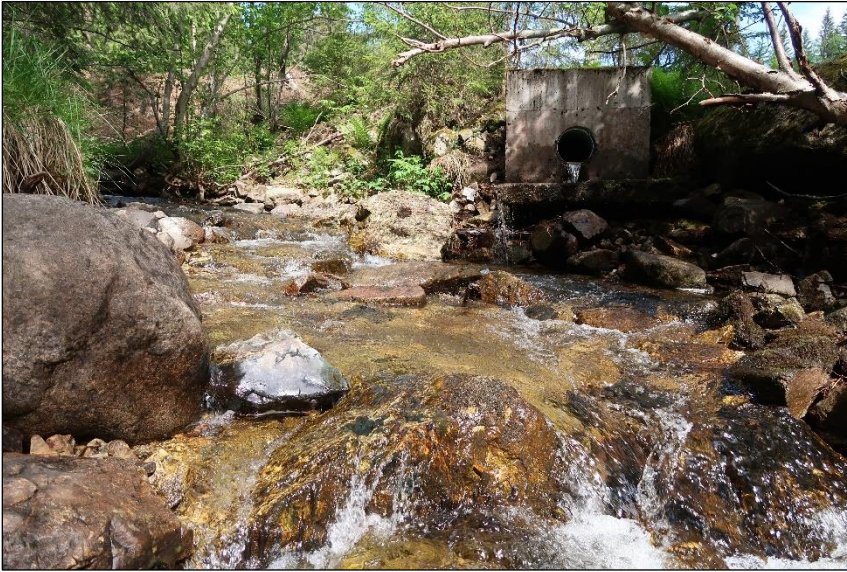
Like nedenfor vannbehandlingsanlegget. Dagens øvre utslippsrør ses øverst th. i bildet.

- c) Når nye rør for overløp og spyling legges, bør munningen av røret legges slik at det vender oppstrøms, eventuelt at rørmunningen legges mot en gruppe store steiner i elvekanten. Hensikten er å unngå stor hastighet/energi på utløpsvannet som kan forplante seg videre nedover elva. Gjøres dette riktig skal vannet nå et 0-punkt i sin hastighet før det rolig følger samme vannhastigheten som elva.

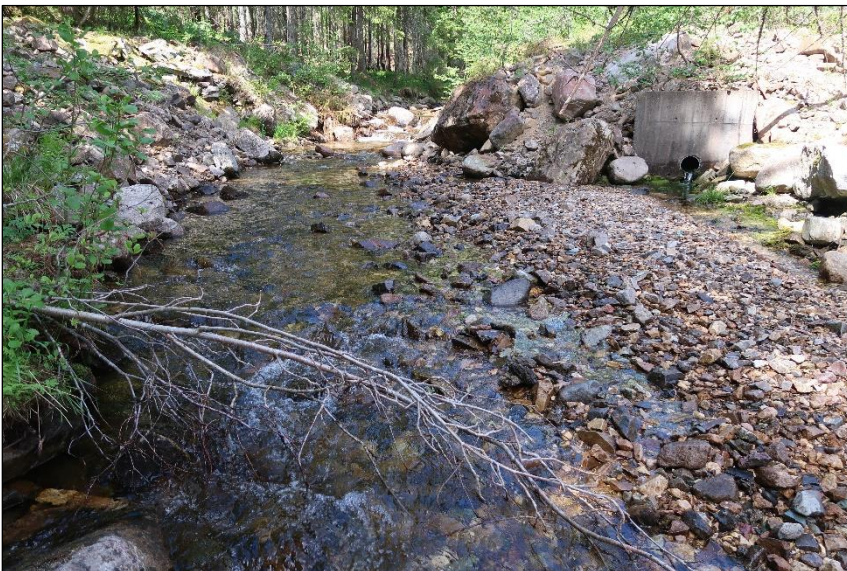
Nedenfor vannbehandlingsanlegget. Dagens nedre utslippsrør ses øverst th. i bildet.

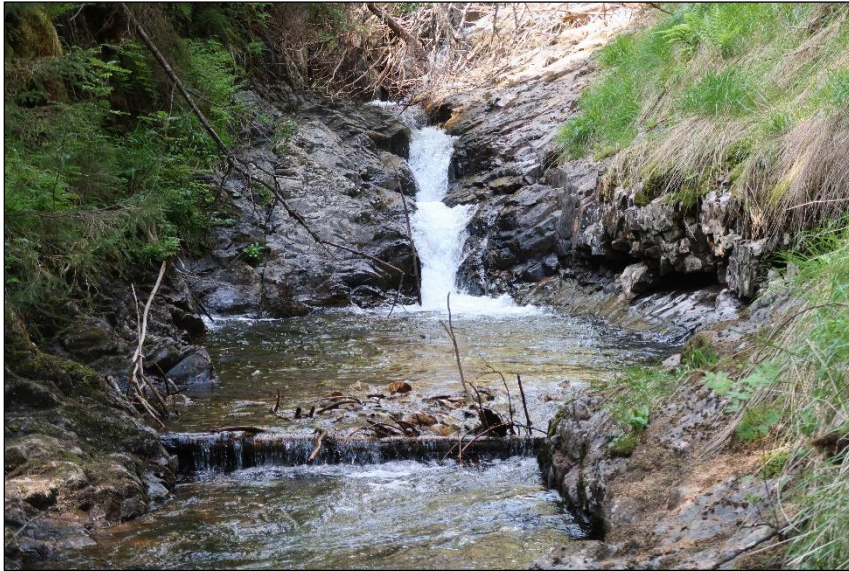
Fossefall (med nye strykpartier videre oppstrøms denne fossen). Fossen oppfattes som barriere for oppvandrende fisk. Strekningen like nedenfor fossen er el-fiskestasjon nr. C.

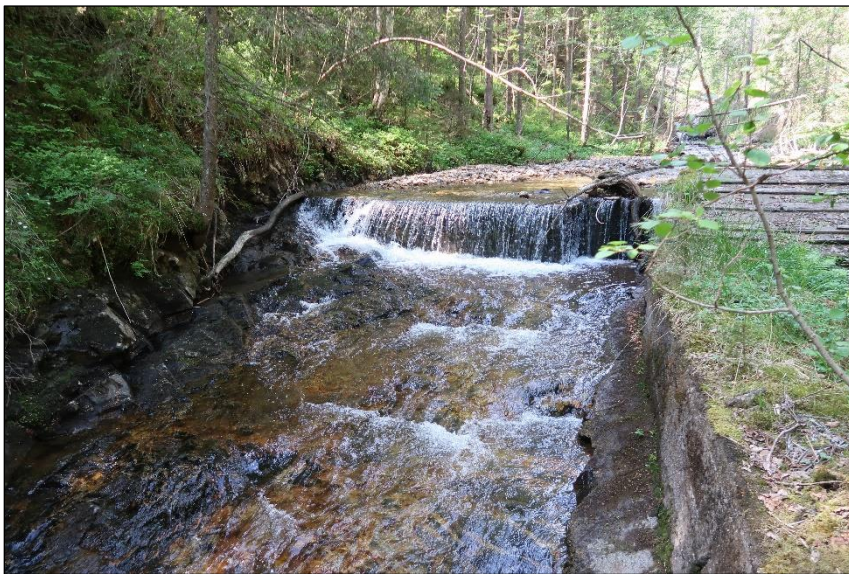
Demning og rester etter det gamle drikkevannsbassenget/uttaket. Demningen oppfattes som et hinder (men ikke absolutt) for oppvandrende fisk. Strekningen mellom demningen og fossen ovenfor er el-fiskestasjon nr. C.

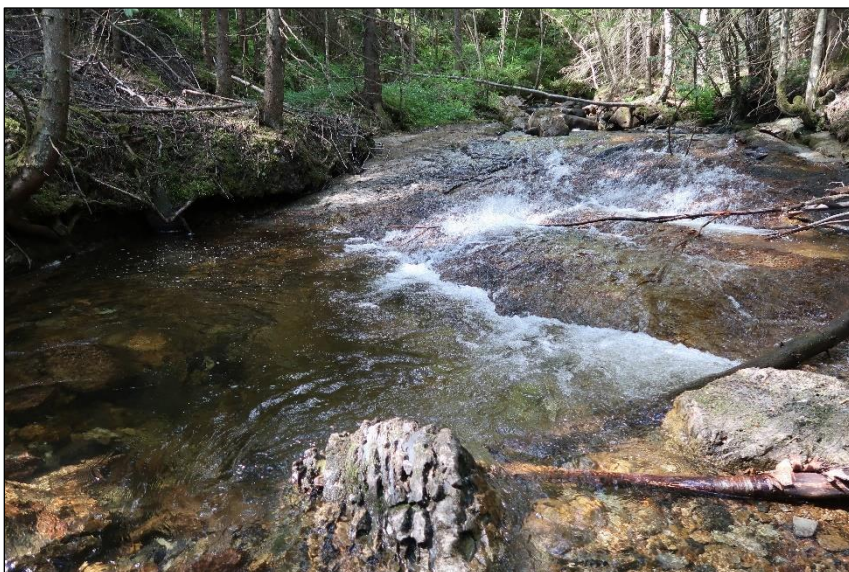
Svaberg og strykpartier preger strekningen oppstrøms marin grense. Strekningen er krevende for oppvandrende fisk, og oppvandring skjer kun ved god vannføring. Men det er stedvis gode kulper/standplasser for fisken. Bildet viser el-fiskestasjon nr. B.

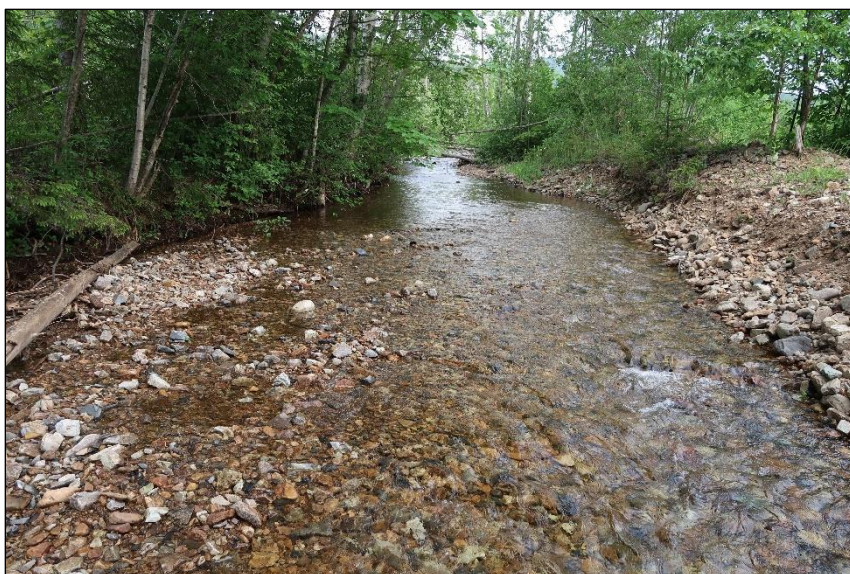
Stensbyelva ved marin grense, langs Myrer, før de bratte stigningene starter. Elva har svært mye gytegrus, men lite kulper. Det er noen større kulper videre nedstrøms, og stor kulp i Stensbyåa med fri oppvandring for fisk videre opp i Stensbyelva. Bildet viser deler av el-fiskestasjon A.
