# Utredninger av fysiske restaureringstiltak innen Vannområde Leira-Nitelva

## - Store Vikka

**Desember 2018**

Dato: 18. desember 2018	Rapportnummer: NRAS-2018-12-18-S
Rapportnavn: Restaurering av Store Vikka	
<p>Oppdragsgiver: Vannområdet Leira-Nitelva i samarbeid med Nannestad kommune, Bjerke Almanning, Mathiesen Eidsvoll Verk, og Bjerke jeger- og fiskerforening. Oppdraget er av praktiske årsaker samordnet med tilsvarende utredninger i Vannområdet Hurdalsvassdraget/Vorma, som et felles anbud.</p> <p>Utredningen er finansiert med tilskuddsmidler fra Miljødirektoratet (tilskudd til generell vannforvaltning) i tillegg til midler fra Vannområdet Leira-Nitelva.</p>	
Utarbeidet av: Jonathan E. Colman, Odin Kirkemoen, Petter Snilsberg, Thron O. Haugen og Ole Tobias Rannestad	
Faglig kvalitetssikring: Kjetil Flydal	E-post: kjetil.flydal@naturrestaurering.no
Prosjektleder: Jonathan E. Colman	E-post: jonathan.colman@naturrestaurering.no

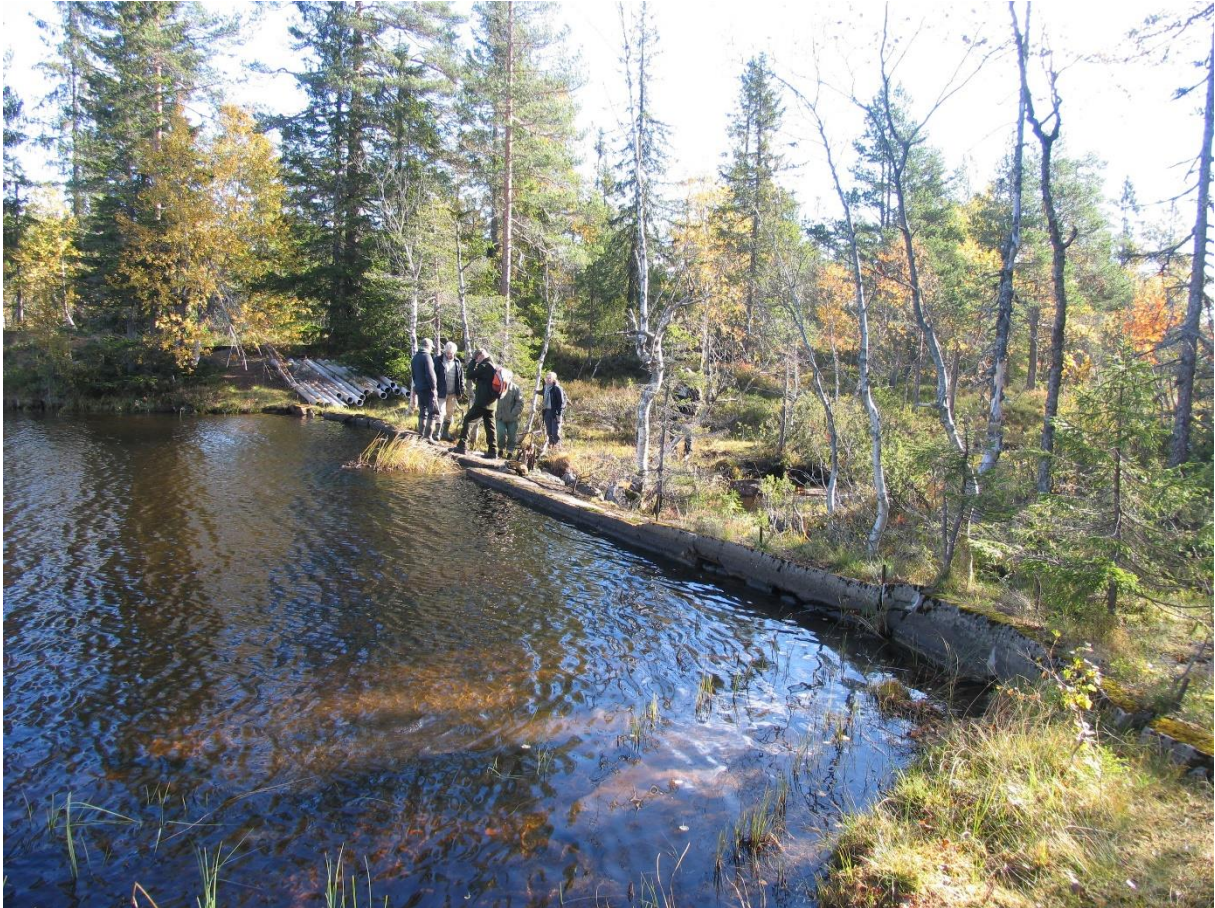
*Figur 2. Demningen ved Store Vikka fotografert fra vest. Demningen består av en steinkropp med en damkrone av betong. Totalt er demningen ca. 0,8 m høy på det høyeste og 12 m lang. Bildet viser også plastrørene på østsiden av demningen, som ønskes transportert ut av området. Foto: Odin Kirkemoen.*

Det går ikke vei fram til demningen ved Store Vikka (figur 1). Dette gjør at alt arbeid i forbindelse med demning og fiskevandringstiltak blir mer komplisert. En praktisk løsning for transport av utstyr og masser er å gjøre dette om vinteren når det er tåle i bakken, for så å utføre betongarbeidet vår/sommer/høst. Graving bør likevel utføres vinterstid slik at man kan få kjørt gravemaskin inn og ut på frossen mark. Det ble opplyst under befaring at det på vestsiden av dammen ligger 15-20 stk. gamle plastrør som ble brukt til drikkevannsforsyning (figur 2). Disse bør transporteres ut og kastes/resirkuleres i forbindelse med transport av utstyr på vinteren.

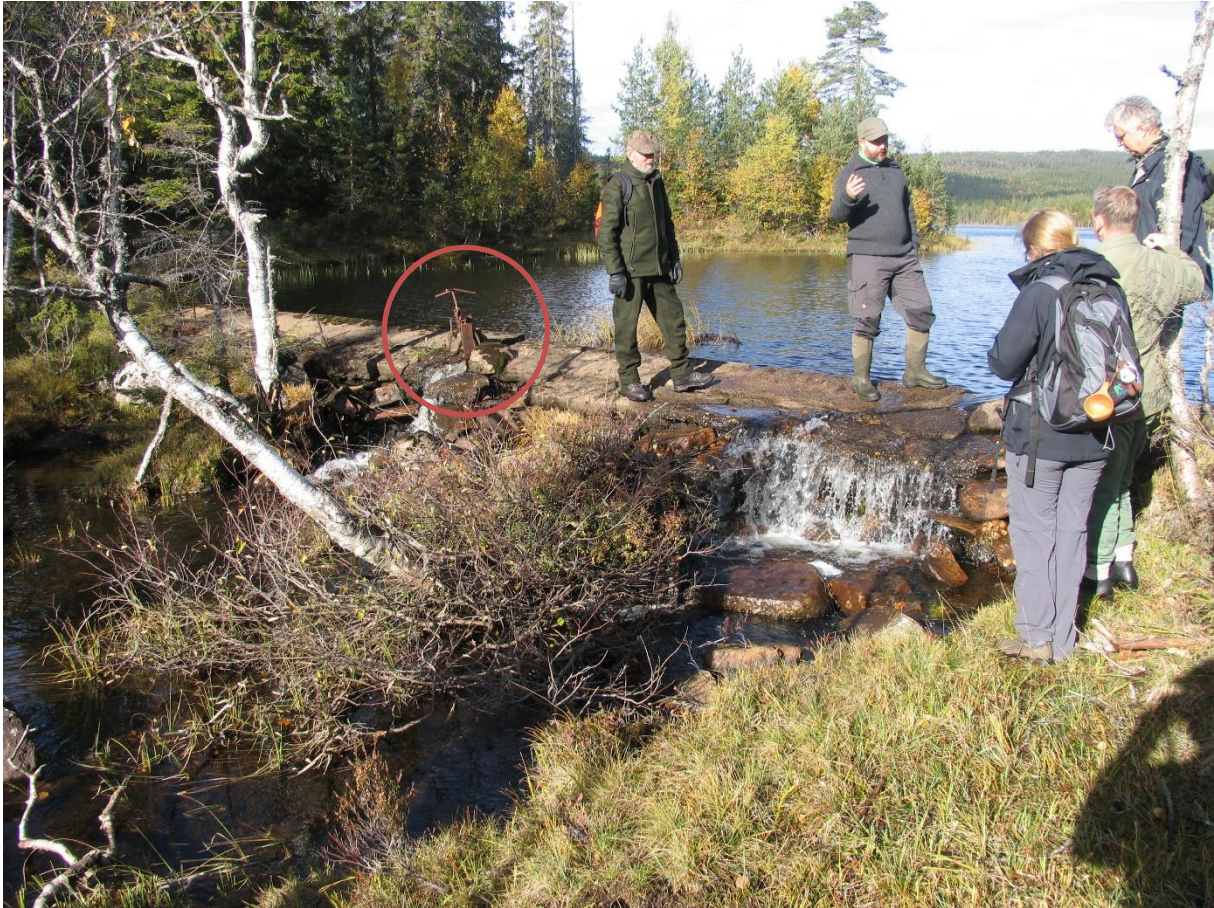
«Dammen har skader. Deler av damkrona har forskjøvet seg og det er sprekker i dammen. Det er fast fjell på begge sider av dammen og det er fjell i bunn av dammen / utløpsbekken. Dammen støttes av ekstra steinsetting nedstrøms, noe som bidrar til å holde dammen på plass.

Dammen vil sannsynligvis fortsette å sige, og har en antatt levetid på mindre enn 20 år uten oppgradering. Det er liten fare for totalt dambrudd.»

Dammen ved Store Vikka skaper et vandringshinder for fisk i utløpsbekken (figur 3) (Pedersen m.fl. 2015; 2017). Fisk kan svømme nedstrøms, men klarer ikke å komme forbi demningen på vei oppstrøms. Demningen er trolig opprinnelig etablert med tanke på drikkevannsforsyning, og Store Vikka fungerer i dag som et friluftslivsområde og fiskevann. Det er mye småørret i en lengre strekning av utløpsbekken. Det er ønskelig å gi denne fisken muligheten til å vandre fritt inn og ut av Store Vikka.

*Figur 3. Vandringshinderet i Store Vikka. Damluka vises i rød sirkel i midten av bildet. Dammen har flere lekkasjer, hovedsakelig på østsiden av demningen, slik bildet viser til høyre. Foto: Odin Kirkemoen.*

Eksisterende demning ved utløpet fra Store Vikka trenger forsterkninger flere steder (se vedlegg 1). Dammen lekker ved flere punkter og det er store sprekker i betongen. Både alt. i) og ii) omfatter tilsvarende reparasjonstiltak av demningen. Disse reparasjonstiltakene består i å bruke mest mulig stedegen stein og støtte opp demningen nedstrøms. Sprekker øverst på eksisterende demning må også tettes. Det vil være fordelaktig å bruke armeringsjern som bores ned i grunnfjellet og dermed forankre stein som settes inntil dagens demning (figur 4). Det må også påberegnes en del reparasjoner med betong for å sikre tettest mulig damkrone (figur 4). En ny betongkant langs hele demningens øvre del kan også vurderes, da dette vil være svært effektivt med tanke på damsikring, men det visuelle kan også ha betydning i en slik reparasjonsprosess.

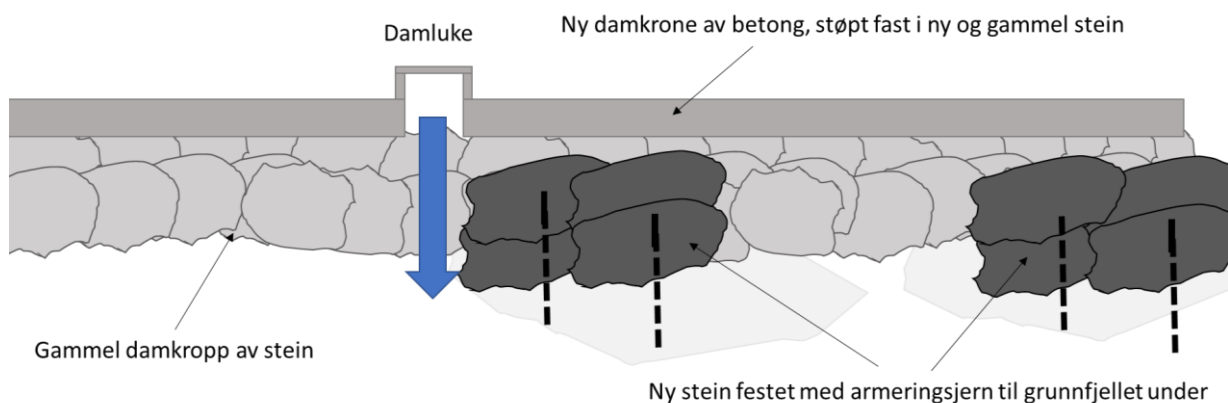
**Figur 4.** Illustrasjon over hvordan damkroppen skal sikres med ny stein som boltes til grunnfjellet med armeringsjern, og en nystøpt damkrone av betong. I østenden (høyre side av figuren) kan det også brukes noe betong til å binde de ulike elementene bedre sammen, da dette er et sted hvor dammen lekker i dag.

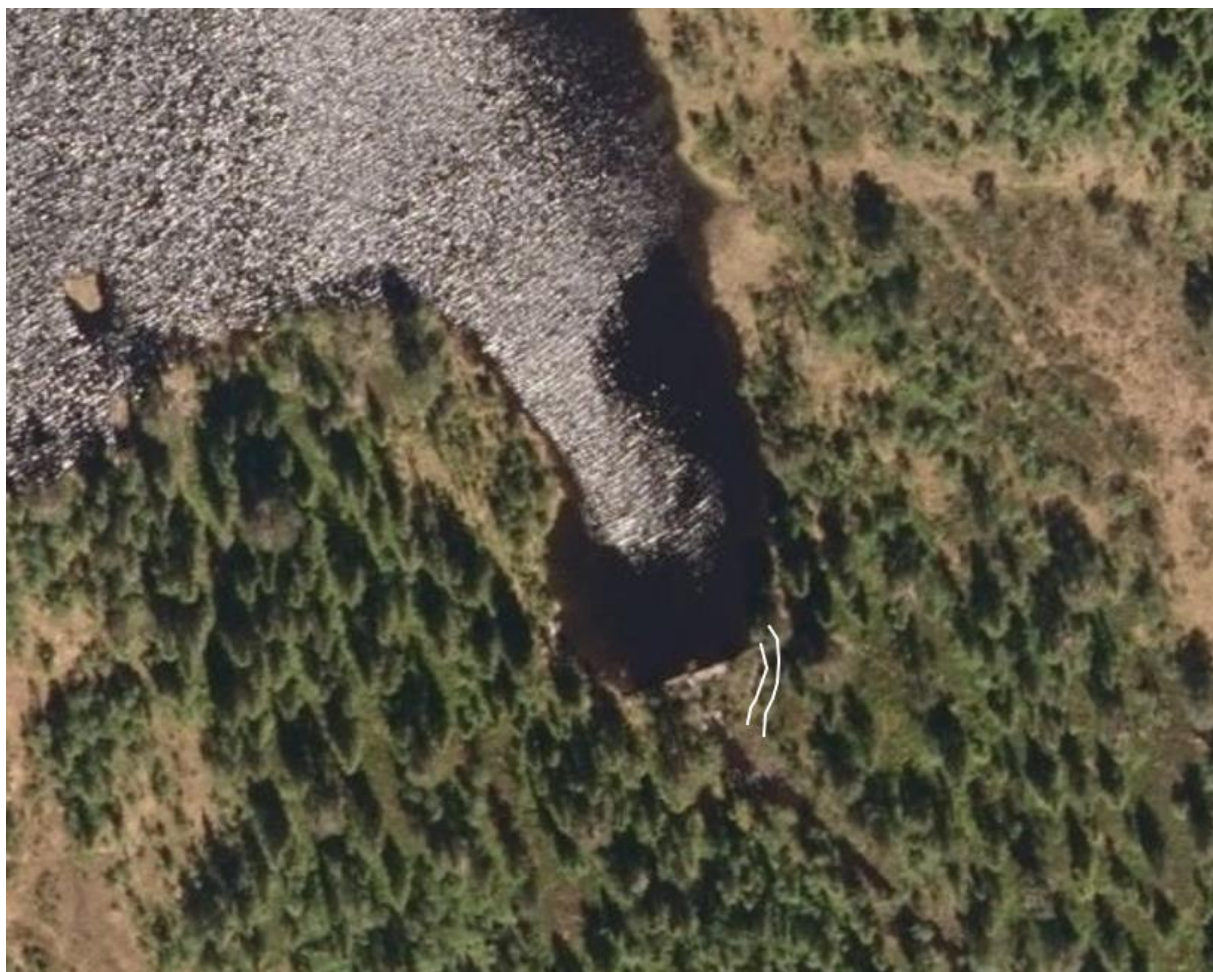
**Figur 5.** Ortofoto med inntegnet trasé for det nye bekkeløpet på østsiden av demningen. Kartgrunnlag: Kartverket 2018 (WMS).

demningen. Bekkeløpet vil starte der demningen slutter i øst og følge det naturlige søkket i terrenget i en bue ned til der dagens utløpsbekk går (figur 5-7). Dette løpet bør være minst 1 m bredt og ca. 8-10 m langt. Dybden på løpet bør være mellom 40 og 50 cm.

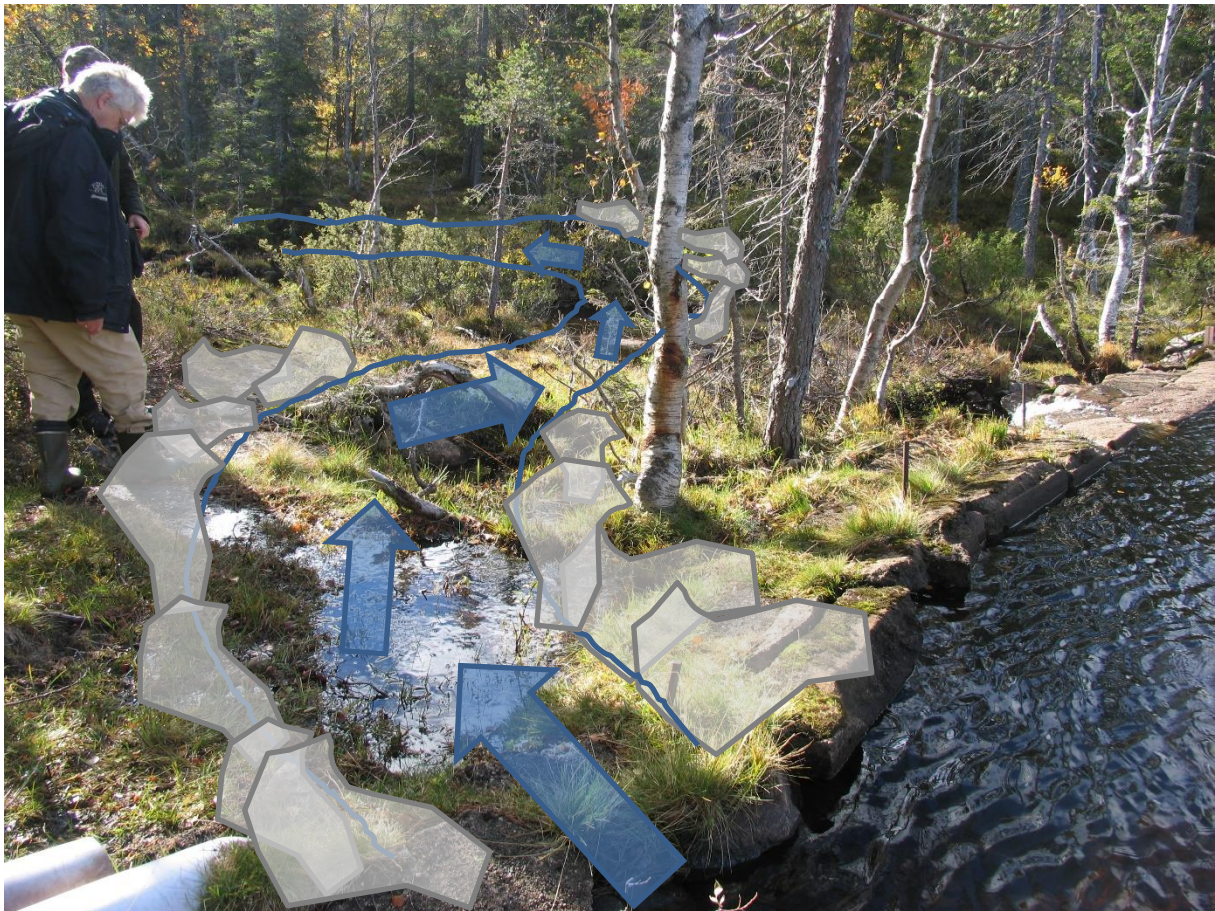
**Figur 6.** Mulig plassering av nytt bekkeløp på østsiden av demningen. En eksisterende lekkasje i demningen viser hvor vannet vil følge terrenget (se piler). Mellom det nye bekkeløpet og demningen bør det sikres mot erosjon ved at større blokker boltes fast til fjellet med armeringsjern og videre festes til demningen vha. betong (se plassering av stein i inner- og yttersvinger skissert på bildet). Foto: Odin Kirkemoen.

Dette aktuelle søkket i terrenget fører i dag noe vann fra en lekkasje på østsiden av demningen. Berg i dagen reduserer erosjon oppover i terrenget (østover). Det må likevel beregnes en del erosjonstiltak med tilføring av store steiner (50 x 50 cm ø, eller større) hovedsakelig på ned- og innsiden (figur 6 og 7), slik at det nye bekkeløpet ikke undergraver fundamentet til demningen. I det nye bekkeløpet bør det for å skape variasjon legges ut en kombinasjon av større (over 50 cm ø) og mindre steiner (10-30 cm ø) (figur 7). Benytt stedegen stein og grus for å skape en naturlig elvebunn så langt det går. Hvis man trenger å hente inn stein og grus fra grustak, bør denne stamme fra morene eller elveavsetning hvor grus og stein har avrundede kanter, og hvor uttak ikke forringer andre økologiske eller visuelle verdier. Sprengstein skal ikke benyttes, både på grunn av rester fra sprengstoff, som sammen med avrenning fra betongarbeid kan lage akutt giftig ammoniakk for alt akvatisk liv, men også på grunn av skarpe kanter. For å redusere erosjon nedover i bakken bør det der bunnen består av et tykt jordlag legges en tett duk på bunnen, som så påføres bunnssubstrat. Bekkeløpet kan da også bidra med økt gyte- og oppveksthabitat for ørret.

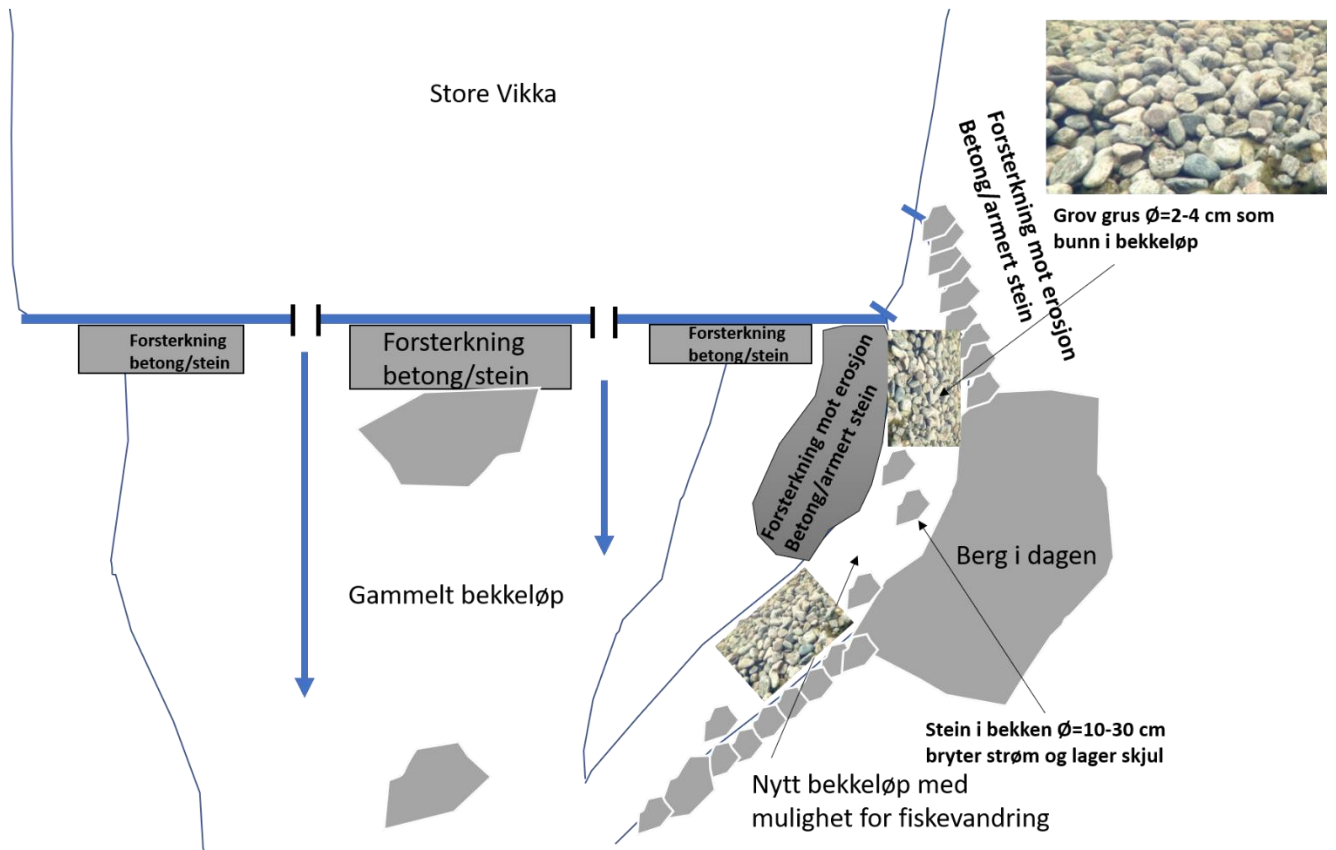
**Figur 7.** Skisse over demningen ved Store Vikka med foreslått nytt bekkeløp på østsiden (høyre side av figuren). Stein og betong vises på steder hvor det trengs for å hindre erosjon av bekkeløp og for å støtte opp demningen. Svarte luker i demningen og blå piler viser vannstrømmen ut av demningen i dag. Kun luken til venstre er ønskelig å beholde, lekkasjen til høyre må tettes. Dette vises også på figur 3. Damluca bør heves noe for å sikre kontinuerlig vannføring i det nye bekkeløpet.

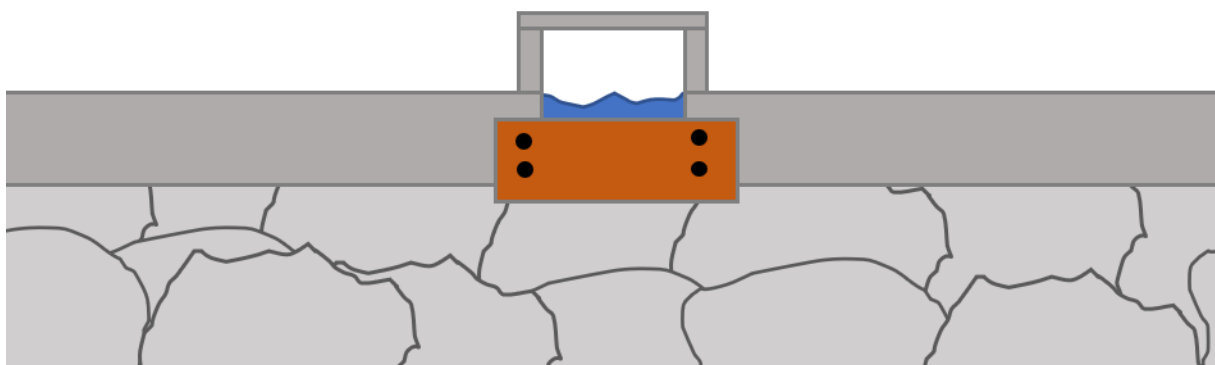
**Figur 8.** Illustrasjon av heving av damluca (anslagsvis 5-10 cm) ved hjelp av metallplate som boltes på demningen, og vha. betong på innsiden gjøre det tett. Vannet vil da fortsatt finne utløp i damluca ved flom, men vil ved normal og lav vannføring kun renne ut gjennom det nye bekkeløpet øst for demningen.

Damluka bør heves noe (5-10 cm) for å sikre kontinuerlig vannføring i det nye bekkeløpet (figur 8). Dette kan enklest gjøres ved å montere en metallplate på eksisterende damluke og justere denne slik at det nyetablerte bekkeløpet i øst oppnår ønsket vannføring. Ved å beholde en liten forsenking ved den eksisterende damluka vil dette kunne fungere som flomløp og samtidig bidra til mindre erosjon i det nye bekkeløpet ved større flomepisoder. Det vil kun renne vann ved eksisterende damluke i perioder med flom, og ved normal eller lav vannføring bør alt vann renne ut det nye bekkeløpet slik at oppvandrende fisk ikke blir forvirret av hvilket løp de skal ta.

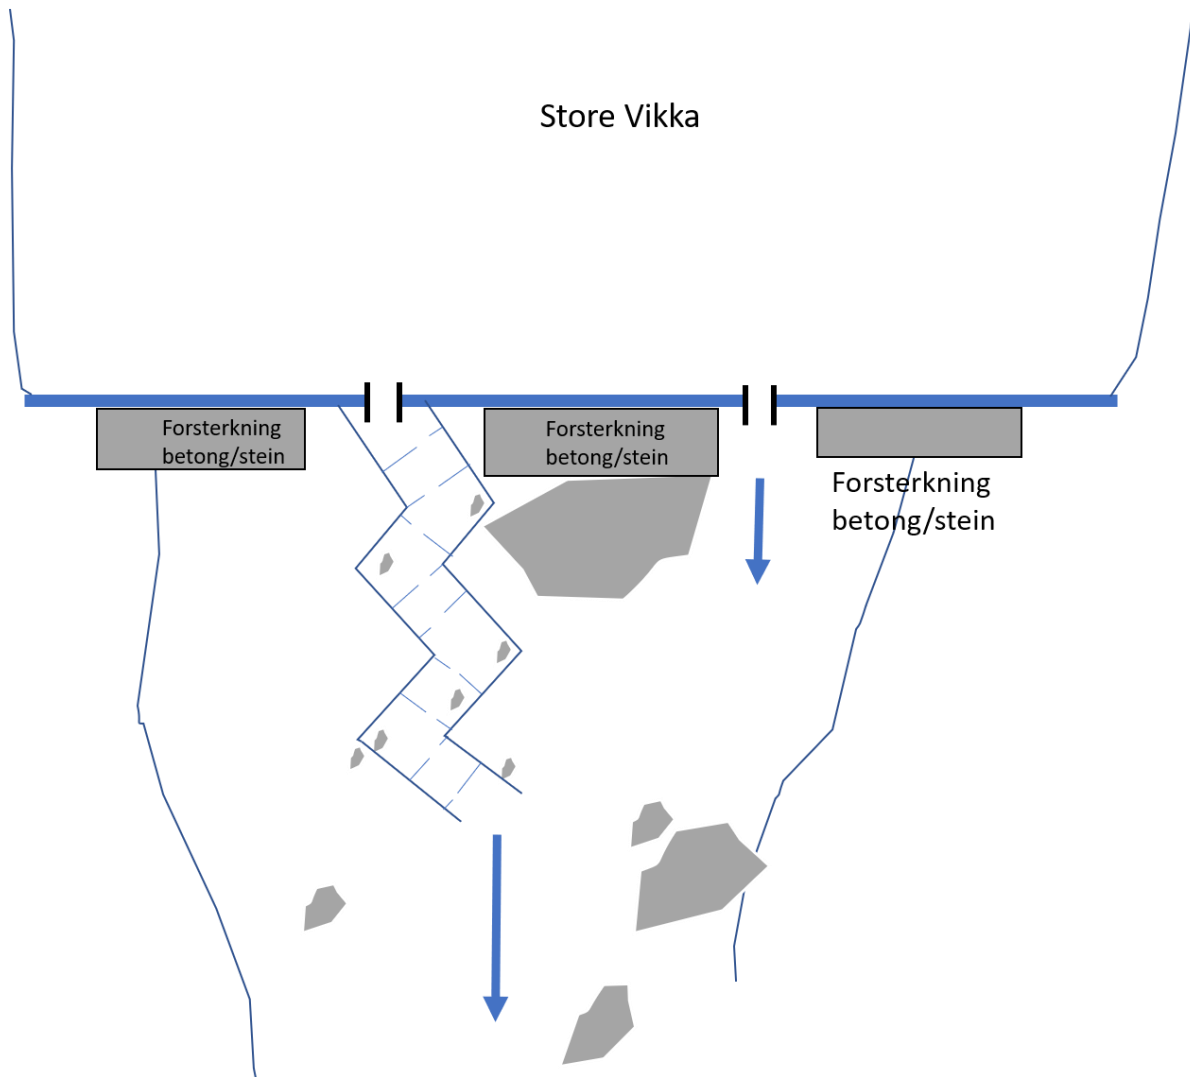
**Figur 9.** Skisse med anbefalt plassering av fisketrapp av betong der vestlige damluke er i dag. Bredde: 50 cm. 10 kulper, med 7,5 cm fall mellom hvert trinn. Spalteåpning på annenhver side. Forsterkninger i form av betong og stein vises også på skissen. Figur 4 viser forsterkningene i mer detaljer. Blå piler og svarte luker viser vannstrømmen ut av demningen i dag. Kun luken til venstre er ønskelig å beholde, lekkasjen til høyre må tettes. Dette vises også på figur 3.

Fisketrappa bør ende opp i Store Vikka der dagens damluke er plassert (figur 9 og 10). Det kan skjæres en åpning ved eksisterende damluke for dette formålet. Ved byggingen av trappa må vannstanden enten naturlig være meget lav, eller så må det etableres en tørrdokk. En utfordring med dette alternativet er at en fisketrapp kan svekke demningens allerede dårlige forfatning. Selv med forsterkninger vil området der fisketrappa går gjennom demningen bli et svakt punkt.

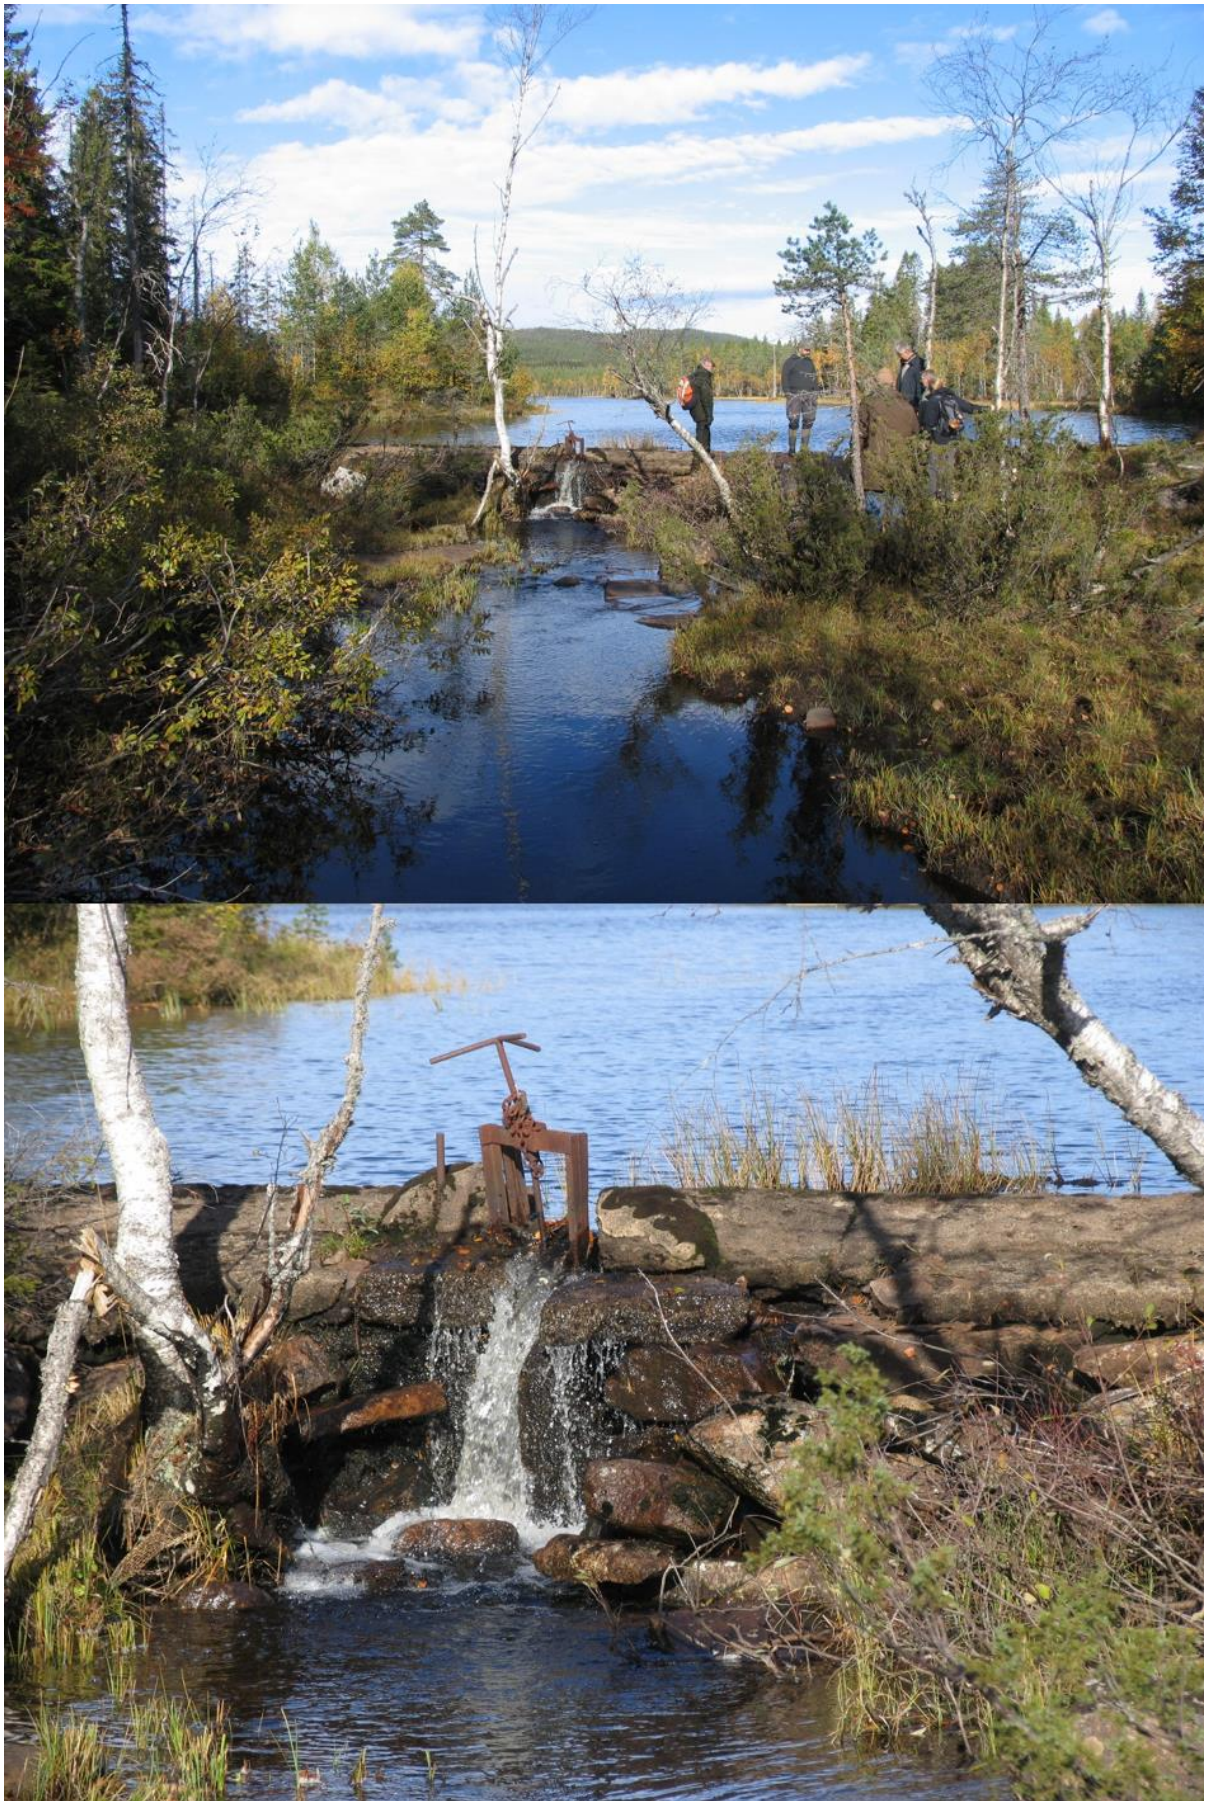
*Figur 10. Over: demningen sett fra sørsiden. Under: damluka sett fra sørsiden. Foto: Odin Kirkemoen.*
