Sluttrapport fra restaureringsprosjektet i Hurdalselva

Dato: 1.12.2024. (oppdatert rapport, basert på underveisrapporten datert 11.10.2023).
Til: Miljødirektoratet, Vannregionmyndigheten for Glomma, Akershus fylkeskommune, Hurdal kommune og NVE. Åpent notat.
Kopi: Statsforvalteren i Østfold, Buskerud, Oslo og Akershus.
Fra: Hurdal Grunneierlag SA (ved Olaf Knai) og Vannområdet Hurdalsvassdraget/Vorma (ved Helge B. Pedersen).
Sak: Restaurering av elveløpet i Hurdalselva. Endelig rapport til bevilgende myndigheter og sektormyndighetene som uttalte seg/ga tillatelse til tiltaket.
Vannforekomst: Høverelva-Hurdalselva ([VF 002-1568-R](#)). Først problemkartlegging i tiltaket «Høverelva-problemkartlegging fysiske inngrep - [5101-2019-M](#)», etterfulgt av selve restaureringstiltaket: «Hurdalselva-fysisk restaurering av elv-K-3037-[5107-2484-M](#)».
Foto: Alle foto uten oppgitt fotograf er tatt av Helge B. Pedersen Huvo.

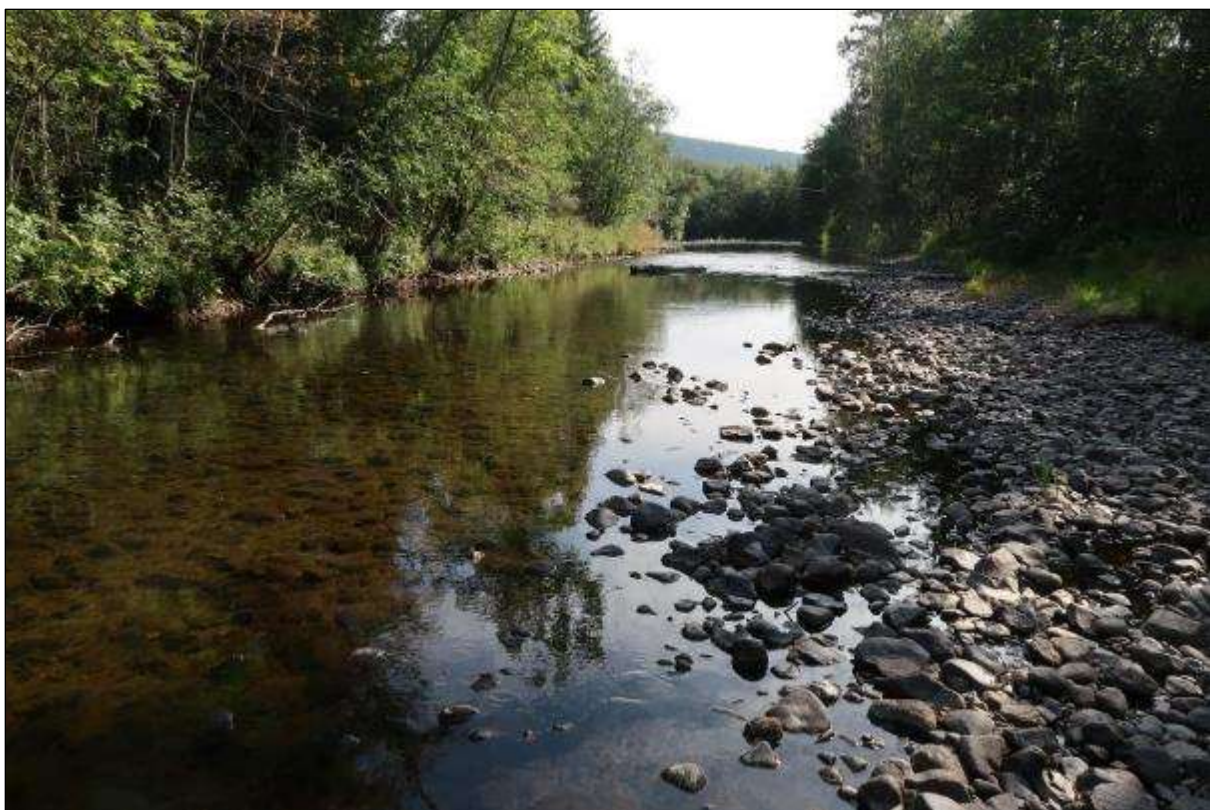
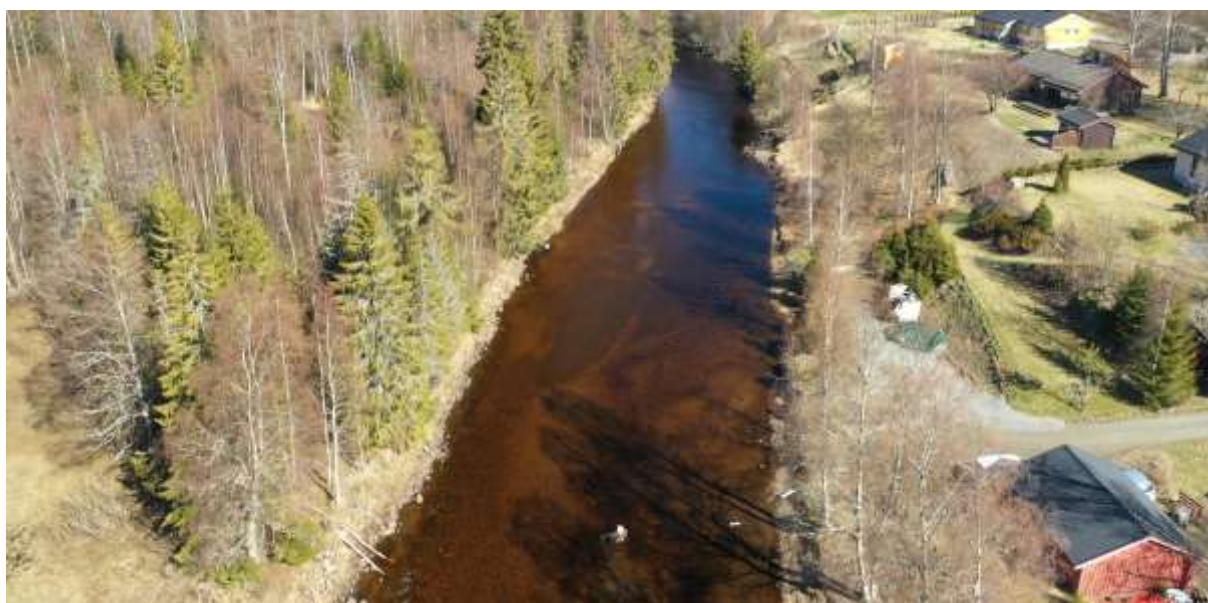
Foto 1a og b. «Typiske» partier fra Hurdalselva før restaureringstiltakene. En svært homogen elv, med «rett» horisontalt og vertikalt tverrsnitt. Knapt noen steder med vanddyp over 25 cm, lite skjul og gytehabitater, og generelt liten variasjon i strømbildet. Bildet nederst er fra dronefilmingen i mai 2021, som del av problemkartleggingen (Lillehammer 2022), filmet av Kjetil Rolseth (Rolseth Foto).

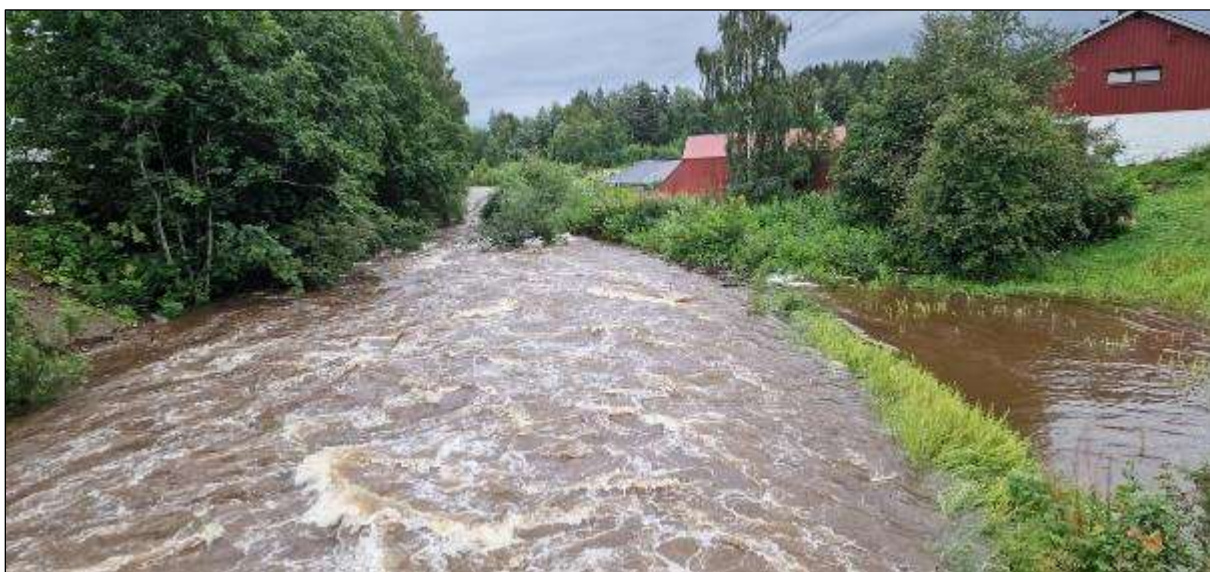
Foto 14. Flom 7.8.2023. Uværet «Hans» skape en flom i elva, som sto ca. 2 meter over normal vannføring. Foto Christian Juell.

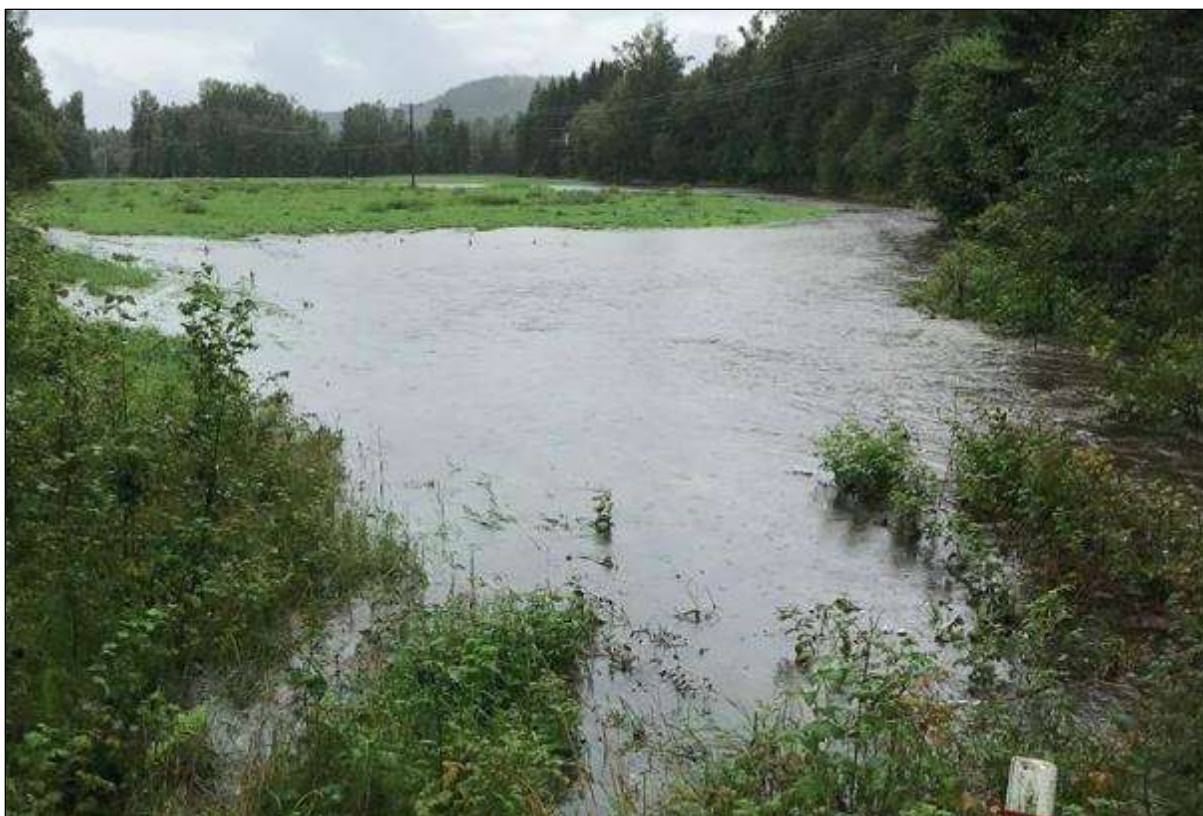
Foto. 15. Oversvømt jorde, som følge av flom etter uværet «Hans» den 7. august 2023. Foto. Geir Holtet.

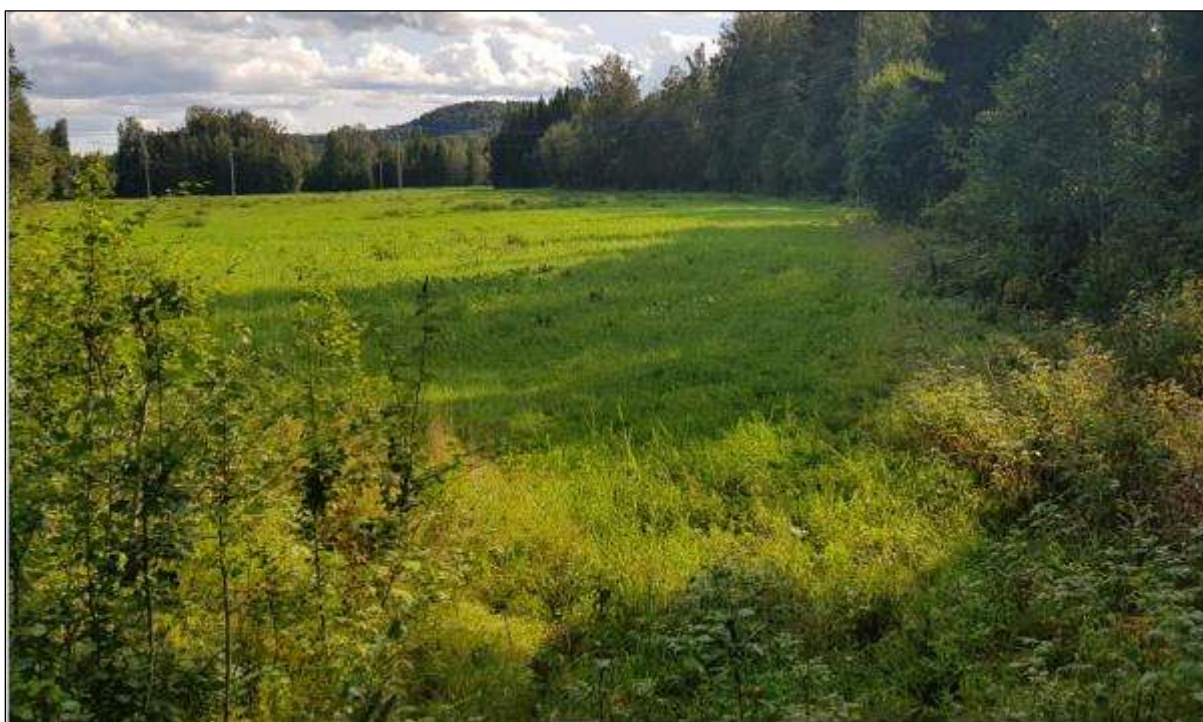
Foto 16. Samme jordet (som foto 15) like etter flommen (bildet tatt 21. august 2023). Eneste registrerte «problem» etter flommen, var oversvømmelsen av tre jorder, inkl. dette, der skaden bare besto av 2 – 3 rundballer mindre fordi graset hadde «lagt seg».

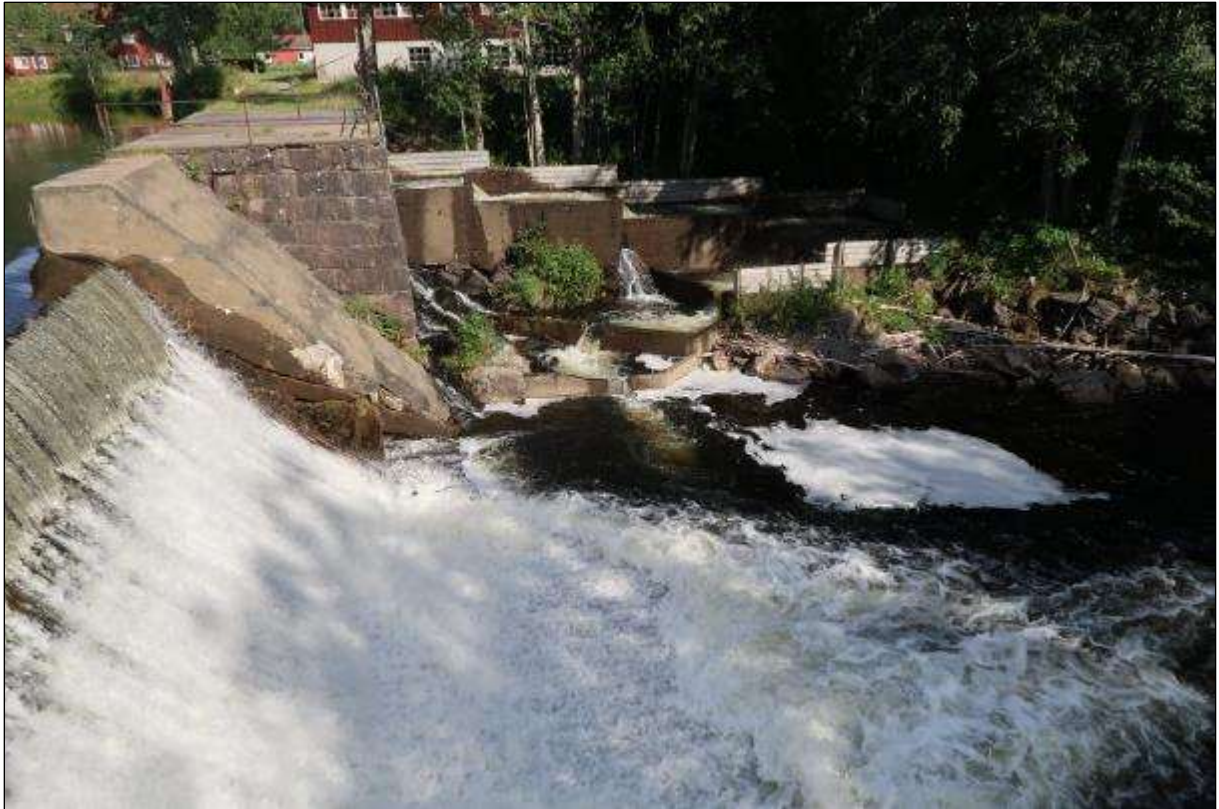
Foto 17. Glassverksdammen, inkl. den gamle fisketrappa, der det pågår arbeid med å restaurere demningen, inkl. ekstra miljøtiltak og der fisketrappa må bygges ny om få år. Blir to separate prosjekter som utføres av andre tiltakshavere, men må ses i sammenheng med restaureringen av elveløpet, og slik at hele vassdraget miljøforbedres.

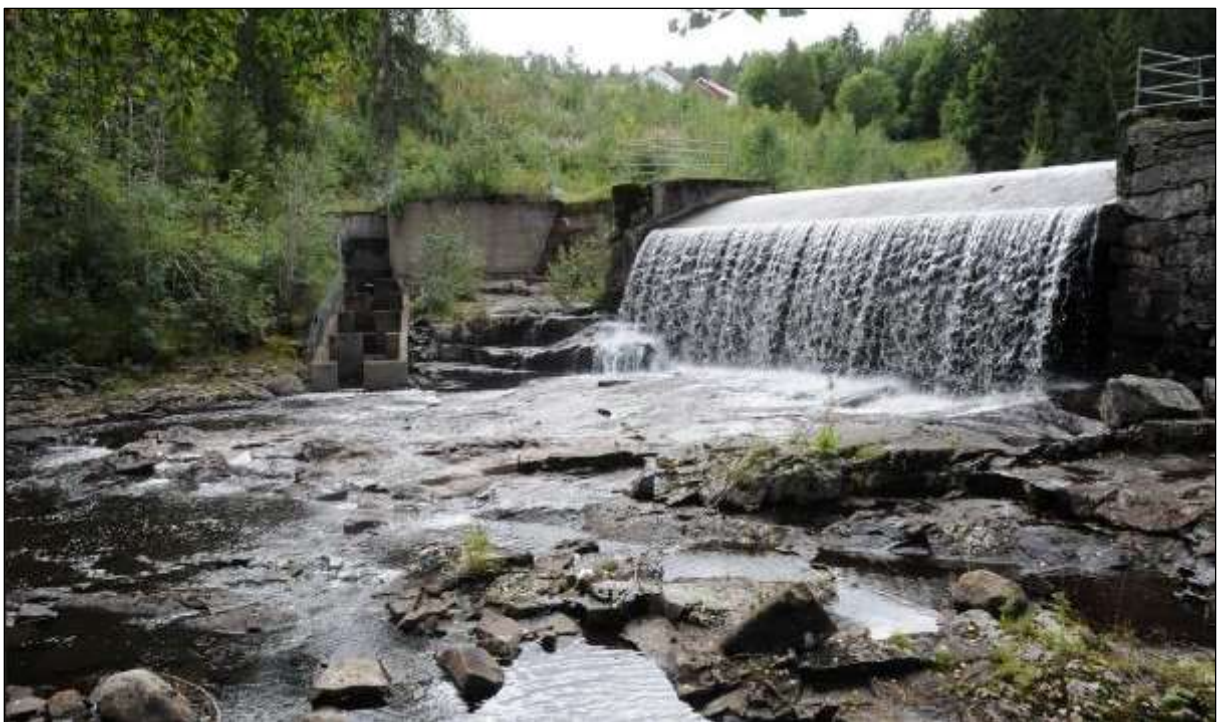
Foto 18. Demning og fisketrapp ved Flaen Mølle, der det pågår arbeid med ekstra miljøtiltak for å bedre nedvandringen. Fisketrappa opp fungerer bra. Blir et eget prosjekt som utføres av en annet tiltakshavere, men må ses i sammenheng med restaureringen av elveløpet, og slik at hele vassdraget miljøforbedres.

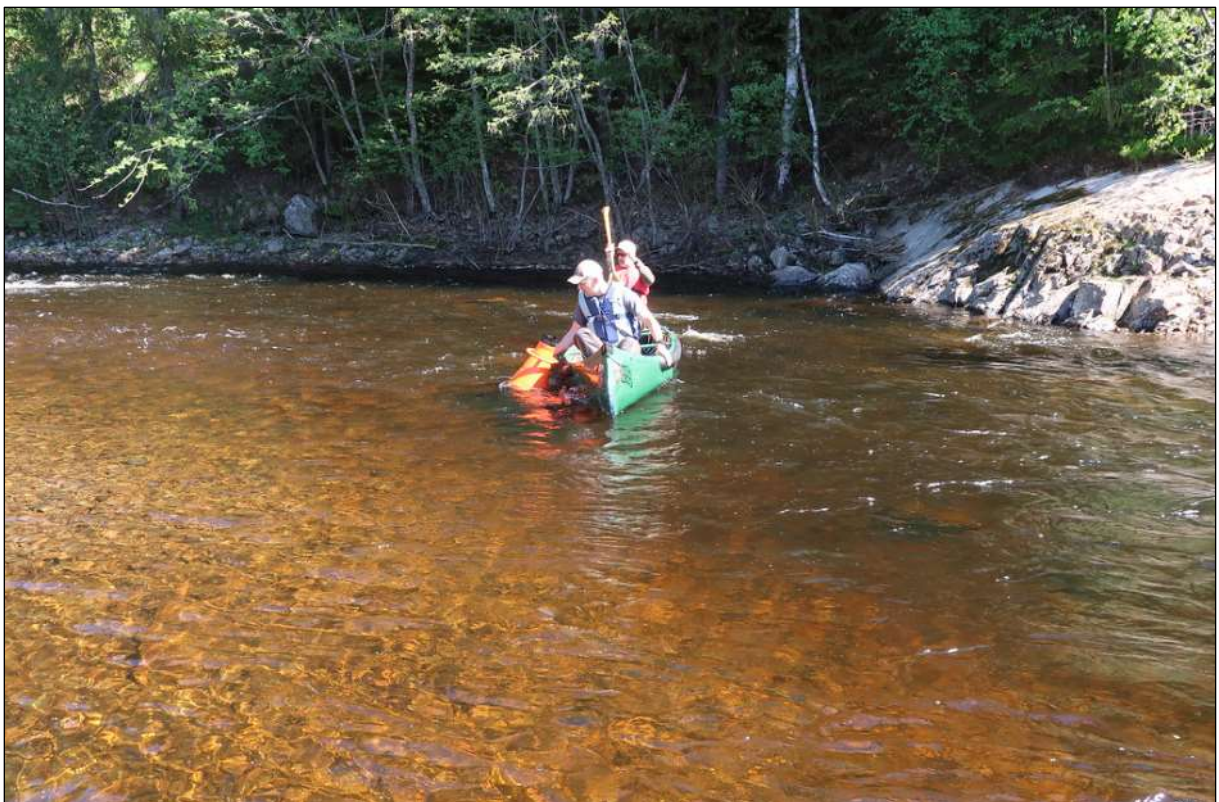
Foto 20. Hele den restaurerte strekningen ble befart vha. kanoer i slutten av mai 2024, for å kontrollere tilstanden på tiltakene, både pga. flommen etter uværet «HANS», og generelt etter første høst- og vårflo og isgang/vintersesong.

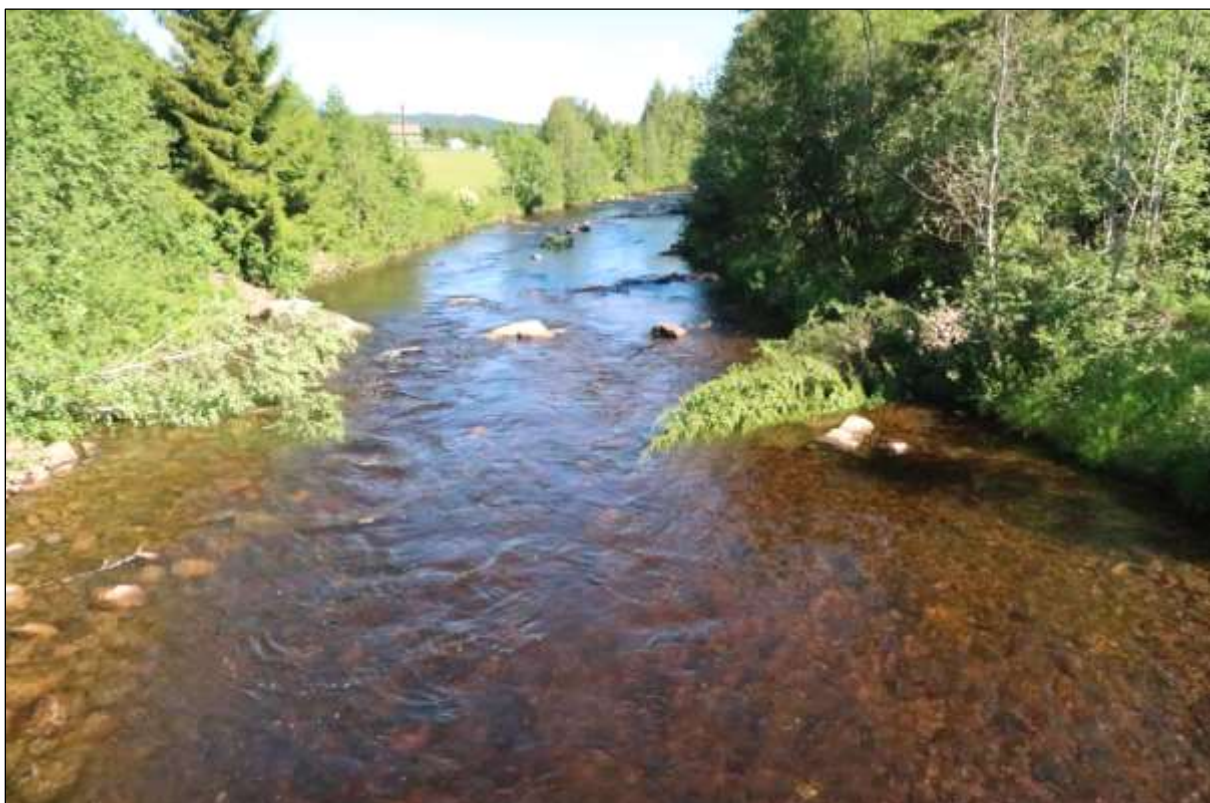
Foto 22. Fordi en del av de trærne som ble lagt ut i elva sommeren 2023, ble tatt av flommen etter «HANS» i august, ble flere trær/død ved tilført sommeren 2024.
