# Røyas medhjelpere

**Nær 90 tonn kalkgrus ble lagt ut på grensesjøen Øyangen i Gran i Oppland og Hurdal i Akershus. Målet er å bedre røyas gytesuksess.**

## Biotop- forbedrende tiltak med kalkgrus

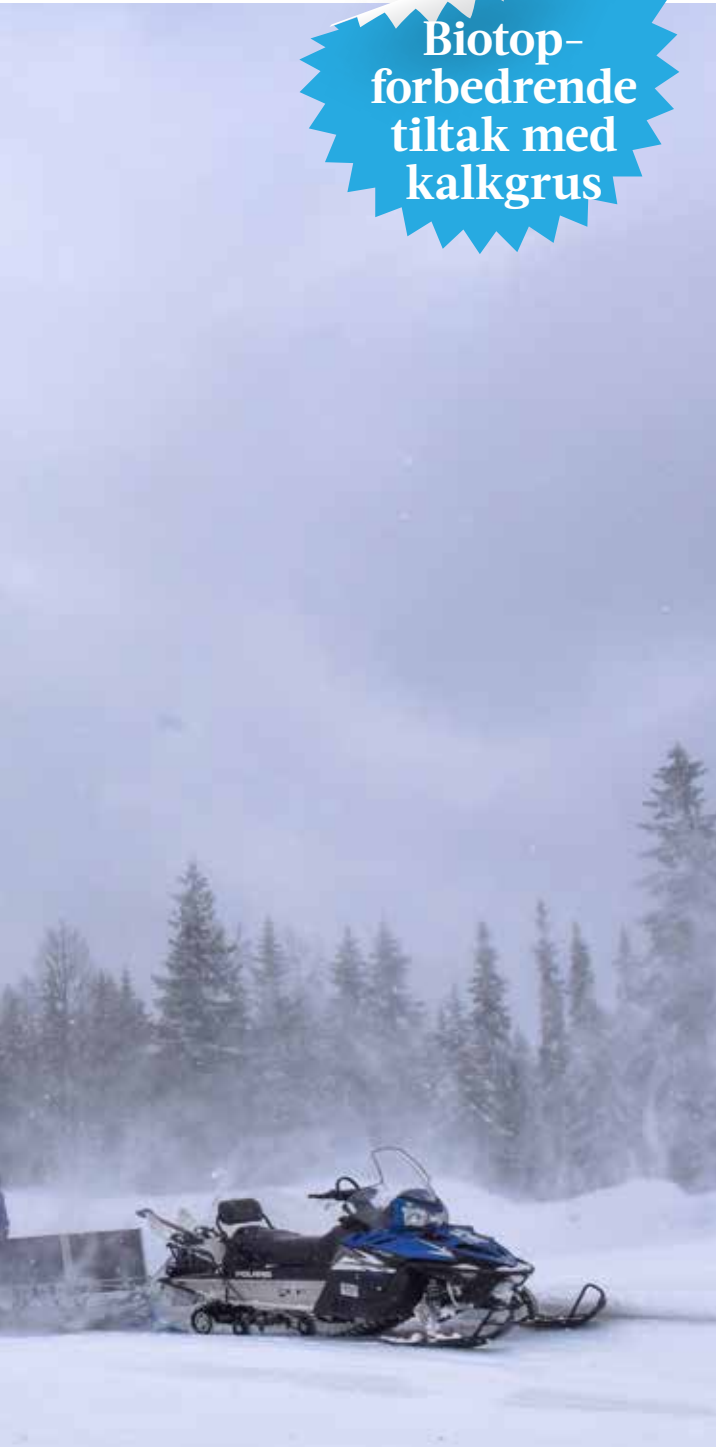
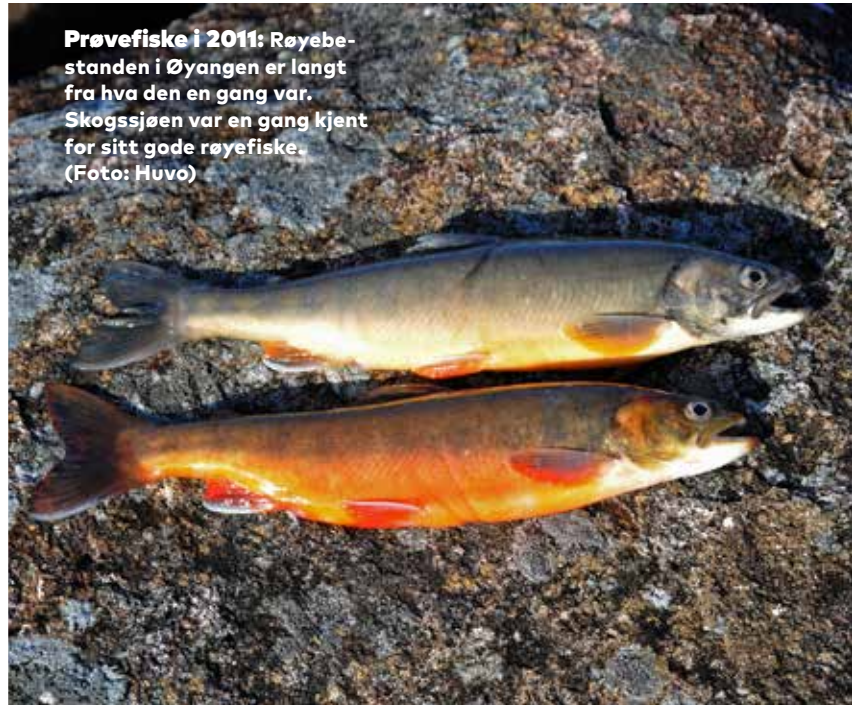
**Stor presisjon:** Takket være svært gode forberedelser og dyktige mannskaper, gikk utleggingen av i alt 84 tonn kalkgrus som kniv i varmt smør.

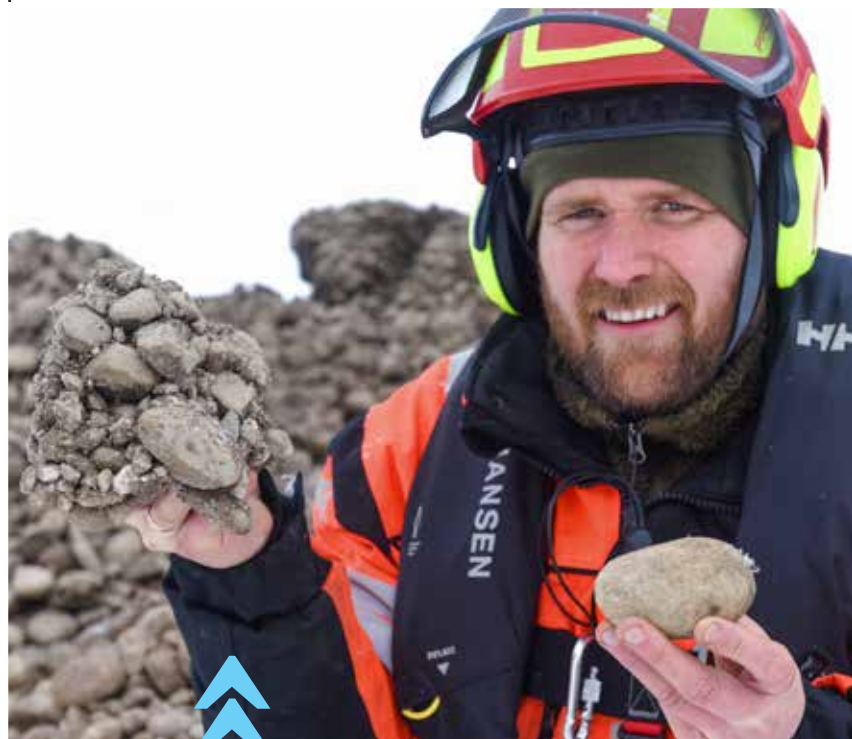
**Gytegrus:** Gytegrusen består av 35 % avrundet kalkgrus og resten av elverundet grus og stein, forteller Fredrik Rølsåsen hos Mathiesen Eidsvold Værk.

For å være rimelig sikker på at røya vil bruke «gytedynene», er grusen i den satt sammen av 35 % tromlet og avrundet kalkstein (8–16 mm) og 65 % avrundet naturgrus. Det er en lik fordeling mellom grus/stein på 12–32 mm og stein mellom 40 og 90 mm.

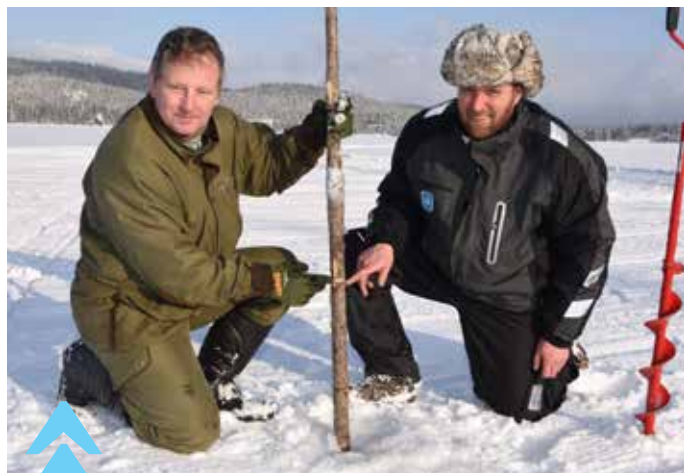
**Idealdyp:** Å merke opp gytegrunne i forkant av utkjøring av kalkgrus med helikopter var svært viktig. Idealdypet som grusen ble lagt på er (mellom iskanten og bunnen) mellom 2 og 3 meter, forteller Helge B. Pedersen (f.v.) i Vannområdet Hurdalsvassdraget/Vorma og Fredrik Rølsåsen hos Mathiesen Eidsvold Værk.

Rølsåsen borer hull mens Helge B. Pedersen setter målestanga ned i hullet for å målet dypet mellom iskanten og bunnen. Dypet er 2,3 meter og bunnen består av grus og stein. Perfekt dyp og substrat!

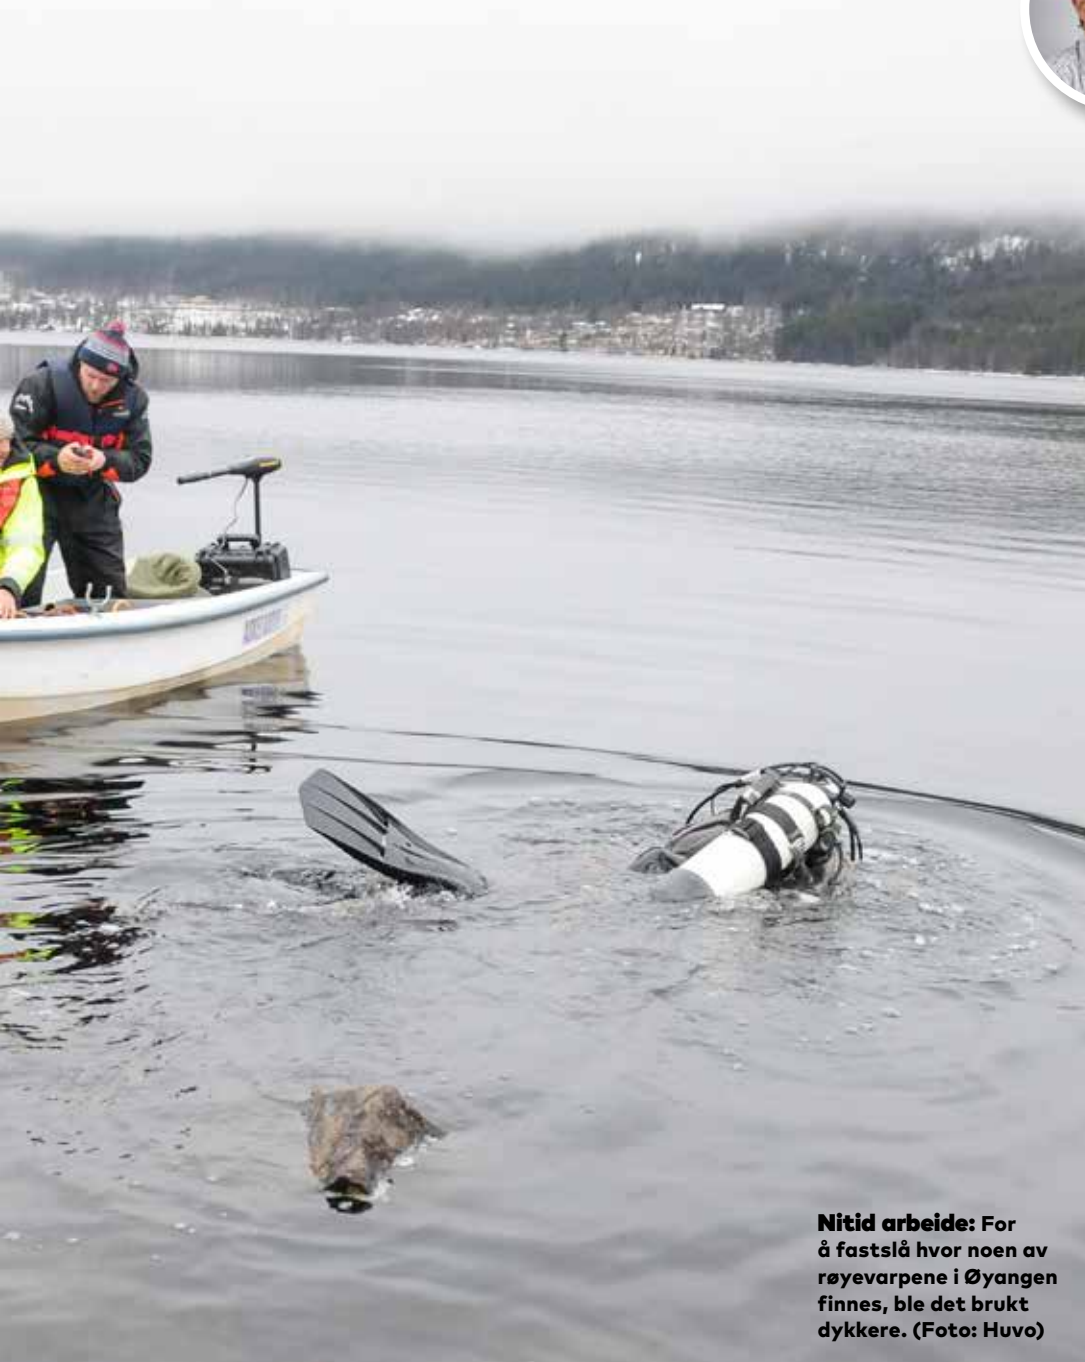
**Nitid arbeide:** For å fastslå hvor noen av røyevarpene i Øyangen finnes, ble det brukt dykkere. (Foto: Huvo)
