## Notat:

Rapport fra prosjektet: «Huvo-Fiskedød. Intensivmålinger i elva Risa».

Sak: «Risa-Problemkartlegging av fiskedød-K3033». Tiltaks-ID 2101-2283-M.  
Gjennomført intensivmålinger av vannkjemiske parametere. Tilskuddsmidler fra Fylkesmannen i Oslo og Viken (12.12.2019).

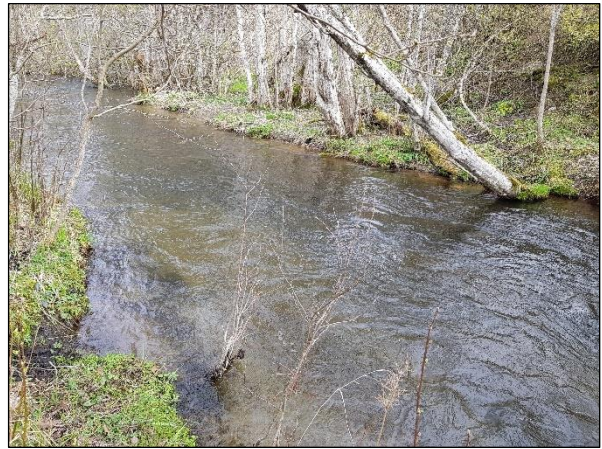
Figur 2. Bilde av stasjonen/prøvetakingspunktet.

betongrestene ved den gamle mølla nedenfor Risebro. Prøven tas på et punkt der det er god flyt og sammenblanding av vannmasser slik at prøven blir mest mulig representativ for vassdraget. Ta prøvene slik at flasken holdes mot strømmen og senkes relativt raskt (men rolig) ned til cirka 0,2 m under overflaten, og hold den rolig mens den fylles opp. Påsé at det ikke kommer med flytedeler (blader/skum mm). Vannflasken fylles opp til halsen/påbegynt skråning, ikke helt full (vannet utvider seg 10 % ved nedfrysing). Spesialflasken med konserveringsmiddel skal fylles uten at det rennes over, grunnet konserveringen. Korken skrues på og flasken rystes Bruk vannhenter (utlån fra Huvo). Viktig: Påsé at bunnsedimenter ikke virvles opp. Ta vannprøven oppstrøms føttene til prøvetaker. Deretter leses av temperatur (når den har stabilisert seg) samt pH og konduktivitet med eget instrument som er kalibrert.»

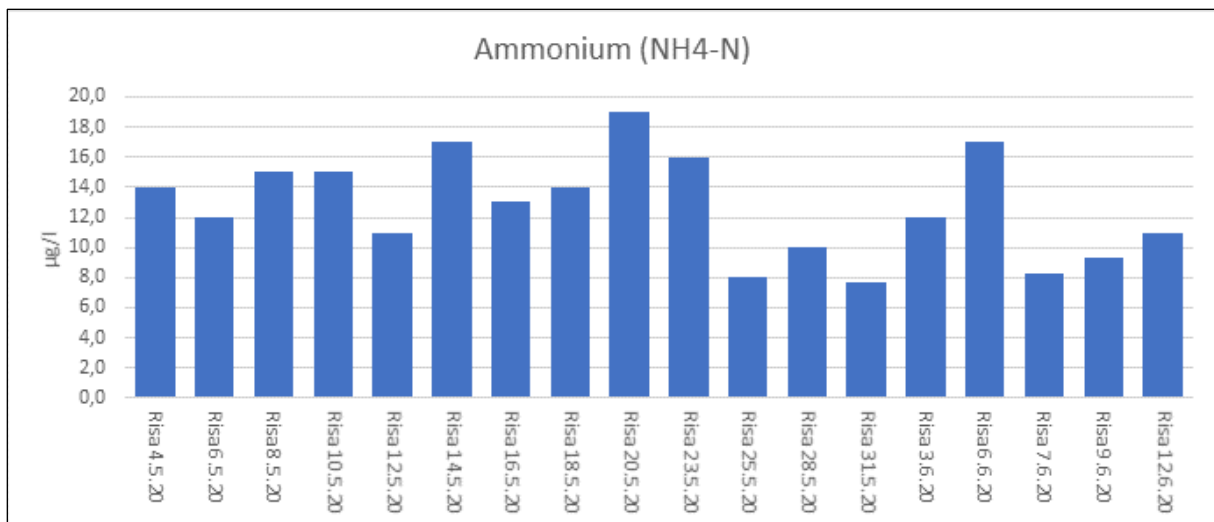
Figur 5. Mengden ammonium som ble målt i Risa i det aktuelle tidsrommet i 2020.

Ammonium og ammoniakk. Fritt ammoniakk ble beregnet til 0,0 mg for alle prøver. For ammonium se figur 5. Til sammenligning ligger klassegrensen mellom «svært god» og «god» økologisk tilstand for totalt ammonium ( $\text{NH}_4 + \text{NH}_3$ ), basert på tålegrenser for fisk, på 30  $\mu\text{g/L}$ , (ved  $\text{pH} > 8$  og  $T > 25$  grader C). Eventuelt, kan man tenke at ammonium har vært et problem tidligere (andre år) i varme episoder med lite nedbør (kan bli høyere pH), da det er noe høy pH. Konsentrasjonene er likevel under halvparten av grenseverdien der man vanligvis sier at giftighet for fisk kan oppstå.

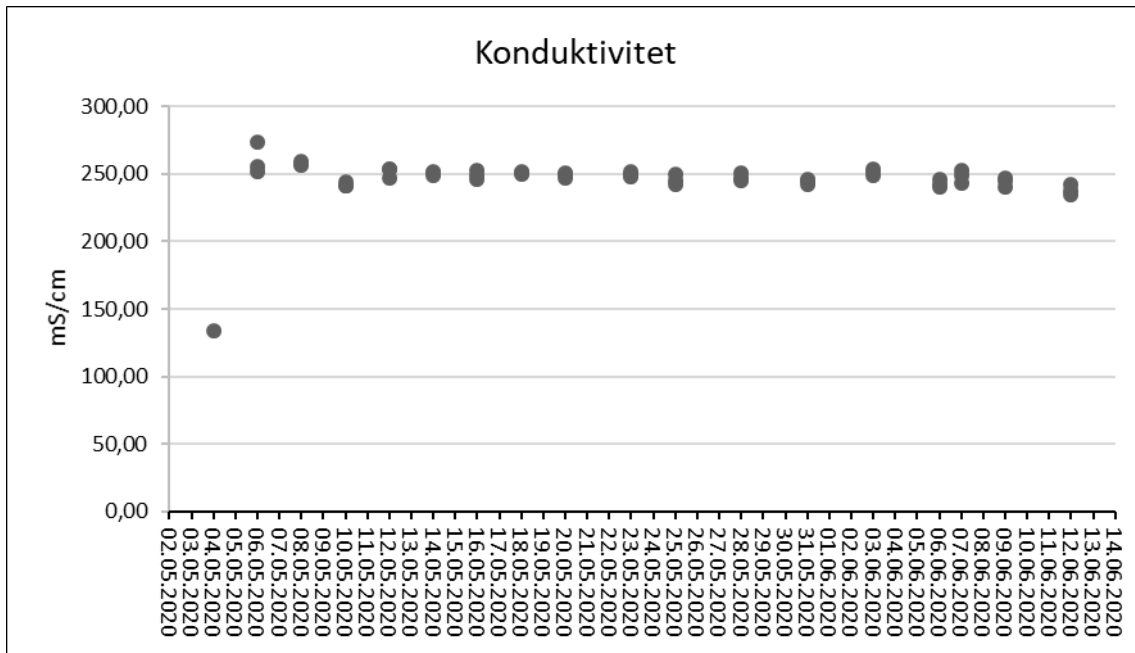
Figur 7. Konduktivitet målt i felt.

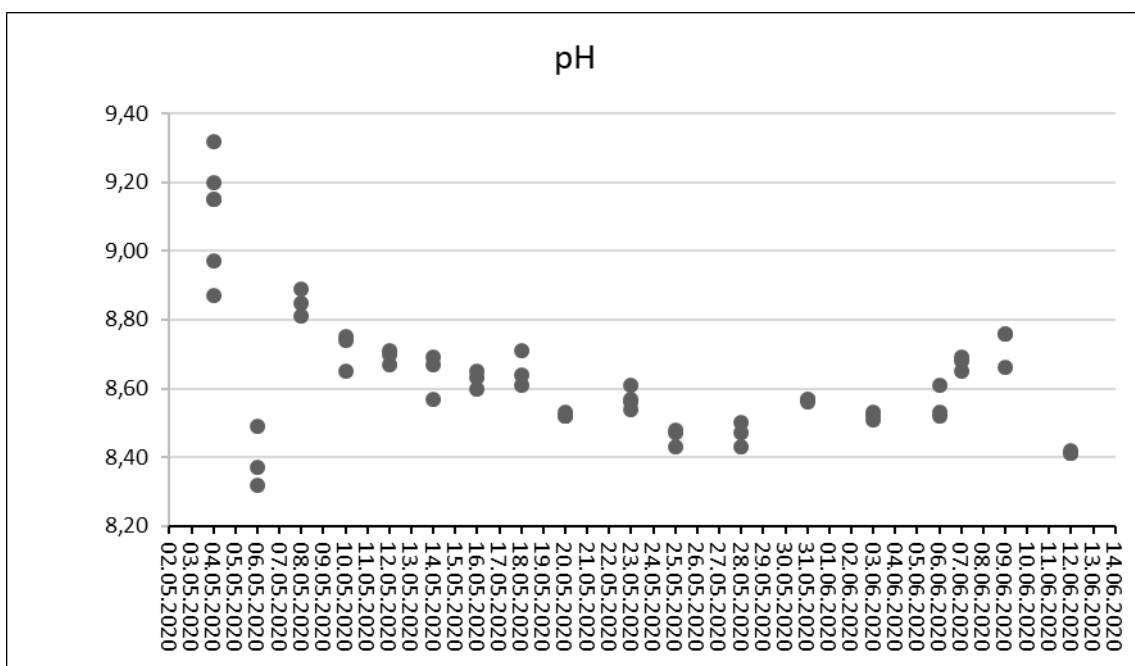
Figur 8. pH-verdier målt i felt.
