Første effektoppfølging av kalking av Øyangen med gytegrus

Dato: 17.12.2018

Sak: Effektoppfølging av utlagt kalkholdig gytesubstrat i Øyangen i Gran og Hurdal kommuner.

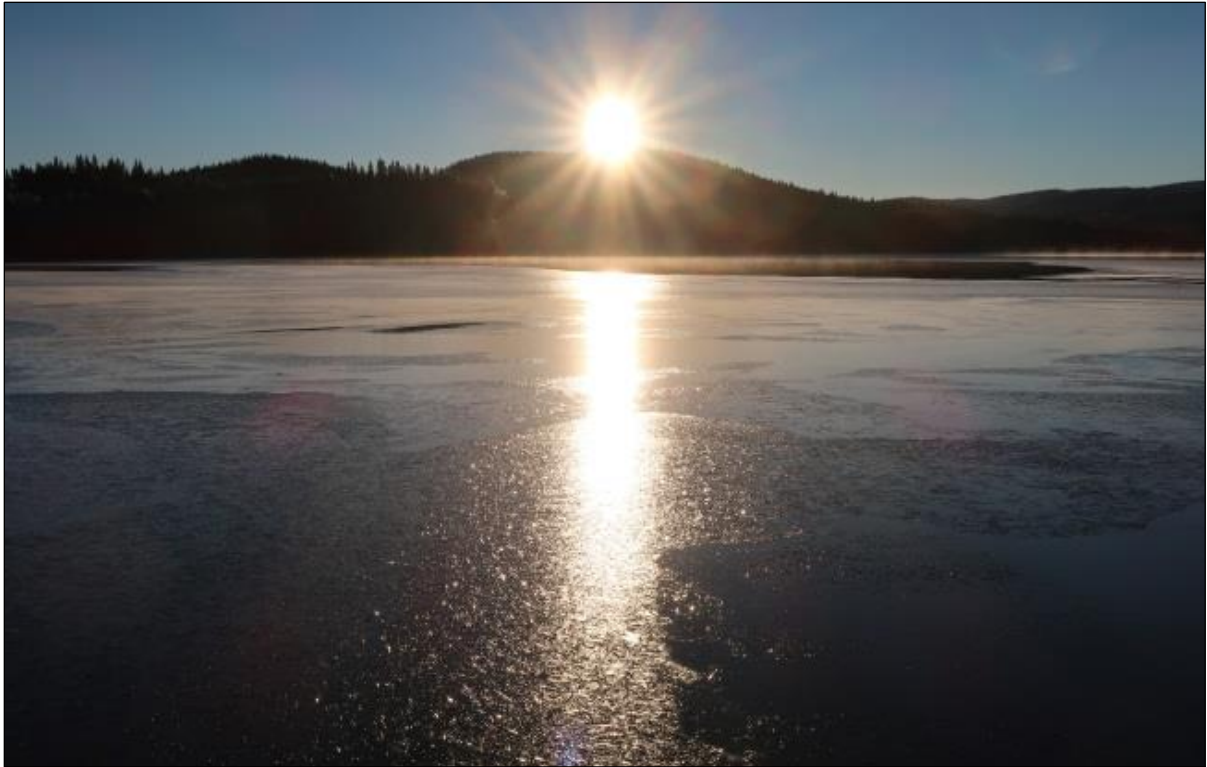
Fig. 1. På røyevarpene i «Andtjennsvika» og «Øyangendammen» var det et tynt lagt med is, mens det i «Pølsesund» var isfritt.

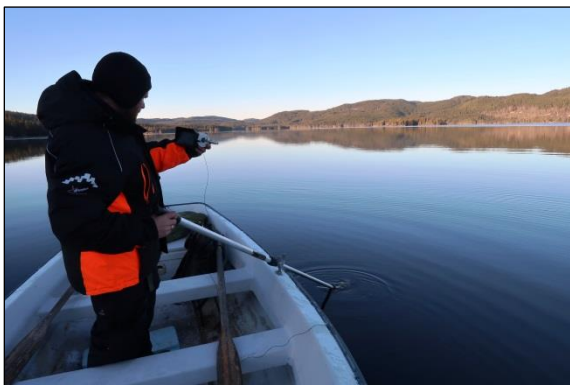
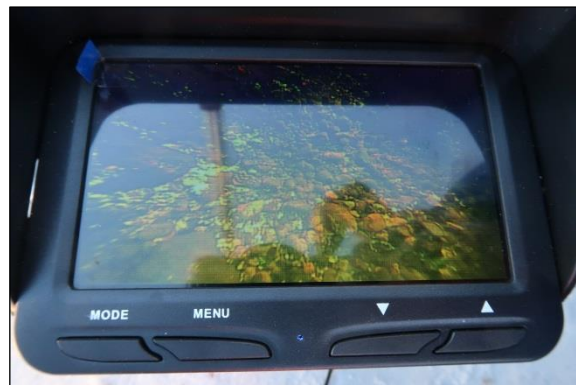
Fig 2 (a og b). Undersøkelsen foregikk fra båt og med undervannskamera.

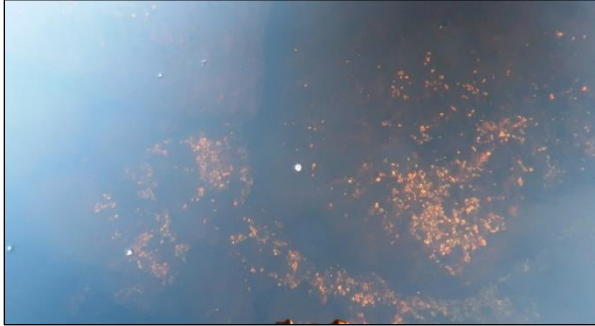
Undersøkelsen viste at om lag 30 – 50 % av den synlig utlagte grusen var fordelt/spredt i et noe tynnere lag enn det som antas å være optimalt, mens da om lag 50-70 % lå i passende hauger. Dvs. det bør være mer enn nok med egnede gyteplasser. Det så ut til at særlig kalksteinene hadde en tilbøyelighet til å bli liggende oppå de store steinblokkene, mens de noe større og tyngre steinene i større grad hadde trillet nedover steinblokkene og lå på bunnen. Flekkvis var det én og annen liten

Fig. 3. Enkelte steder lå de minste fraksjonene, inkl. kalkstein igjen oppå store steinheller/blokkstein i Andtjennsvika-Vest.

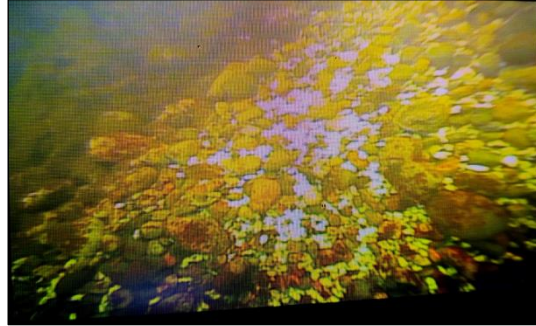
haug med kalkgrus som nok var i nærheten av å utgjøre 50 % horisontal dekningsprosent (som antas å være maks tolerabelt innslag, jf. Barlaup et al. 2002) lokalt. Men etter hvert og i hvert fall dersom røyene graver ved siden av, så vil dette blandes videre over tid. Det var for øvrig mer enn nok av arealer med vesentlig mindre enn 50 % kalkgrus tilgjengelig. Gytegrusen framsto som «ren» og lett synlig, dvs. lite sedimenter på toppen.

Fig 4. Flekkvis lå det litt mye kalkgrus samlet, men dette forventes å fordeles videre når det graves i grusen. I tillegg gir variasjon økte valgmuligheter for fisken.
