Miljørettet helsevern – Øvre Romerike

Badevannkvalitet – friluftsbad Øvre Romerike – sommeren 2020

Undersøkelse av badevannskvalitet og tilrettelegging på 29 badeplasser i kommunene Eidsvoll, Gjerdrum, Hurdal, Nannestad, Nes og Ullensaker foretatt av Miljørettet helsevern – Øvre Romerike

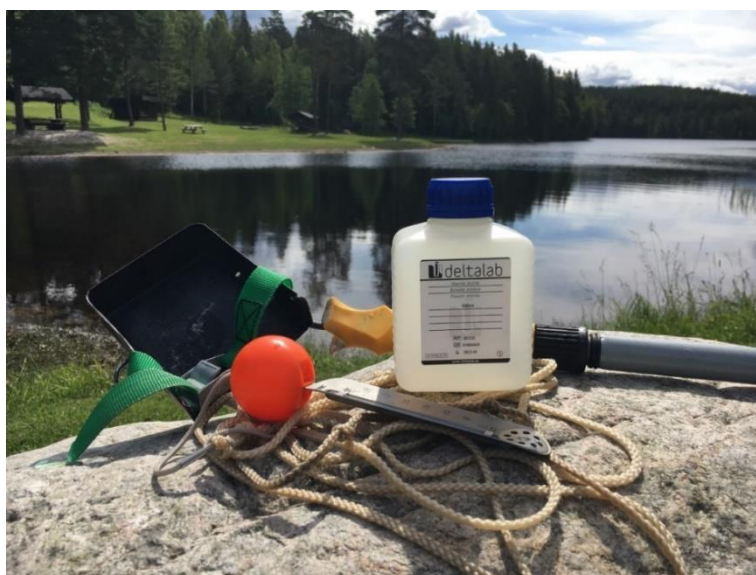
Utstyr for prøvetagning (Foto: Hilde Einmo)

Ved badeplassene ble det i ukene 25 – 34 tatt vannprøver. Prøvene ble fortrinnsvis tatt mandag og tirsdag. Prøvene ble tatt ut i sterile prøveflasker (500 ml) og levert NorAnalyse for analyse de samme dagene. Prøvene ble analysert med hensyn på E. coli og Intestinale enterokokker. Dette er de mikrobiologiske parameterne som brukes i EUs badevannsdirektiv. Grenseverdiene for ferskvann er som følger:
