Miljørettet helsevern – Øvre Romerike

Badevannkvalitet – friluftsbad Øvre Romerike – sommeren 2021

Undersøkelse av badevannskvalitet og tilrettelegging på 29 badeplasser i kommunene Eidsvoll, Gjerdrum, Hurdal, Nannestad, Nes og Ullensaker foretatt av Miljørettet helsevern – Øvre Romerike

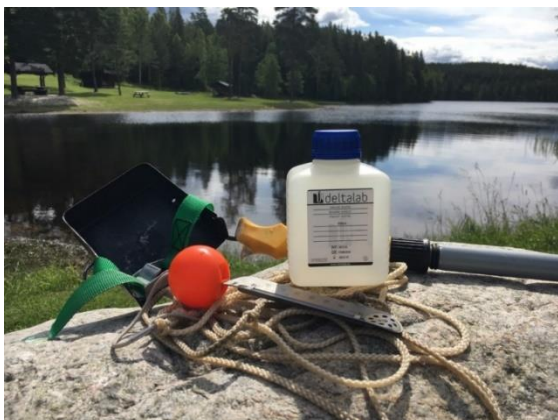
Utstyr for prøvetaking (Foto: Hilde Einmo)

Ved badeplassene ble det i uke 24, 26, 28, 31 og 33 tatt vannprøver. Prøvene ble fortrinnsvis tatt mandag og tirsdag. Prøvene ble tatt ut i sterile prøveflasker (500 ml) og levert NorAnalyse for analyse de samme dagene. Prøvene ble analysert med hensyn på E. coli og Intestinale enterokokker. Dette er de mikrobiologiske parameterne som brukes i EUs badevannsdirektiv. Grenseverdiene for ferskvann er som følger:
