## Sluttrapport fra prosjektet «Innarbeide ekstra miljøtiltak på Glassverkdammen», i Hurdal kommune

Dato: 20.10.2026  
Til: Vannregionmyndigheten for Glomma, Akershus fylkeskommune, Statsforvalteren i Østfold, Buskerud, Oslo og Akershus og Hurdal kommune. Åpent notat.  
Fra: Hurdal Verk Folkehøgskole (HVF), ved Frode M. Nilssen og Vannområdet Hurdalsvassdraget/Vorma (Huvo), ved Helge B. Pedersen.  
Sak: Innarbeide ekstra miljøtiltak for fisk ifm. restaurering av Glassverkdammen i Hurdalselva. Endelig rapport til bevilgende myndigheter og sektormyndighetene som uttalte seg/ga tillatelse til tiltaket.  
Vannforekomst: Høverelva-Hurdalselva (VF [002-1568-R](#)).  
Tiltak i Vann-Nett: Miljøtiltak på Glassverkdammen-K3242Ø - [5107-2492-M](#).  
Foto: Alle foto uten oppgitt fotograf er tatt av Helge B. Pedersen, Huvo.

Denne prosjektrapporten beskriver kun «*ekstra miljøtiltak på Glassverkdammen*», som en egen utvidelse av prosjektet med å restaurere demningen. Rapporten beskriver ikke restaureringen av selve demningen da det inngår som ledd i dameiers oppfølging av vedlikeholdsansvaret iht. vannressursloven. Men fordi Hurdalselva er avgjørende viktig for rekrutteringen av storørretbest

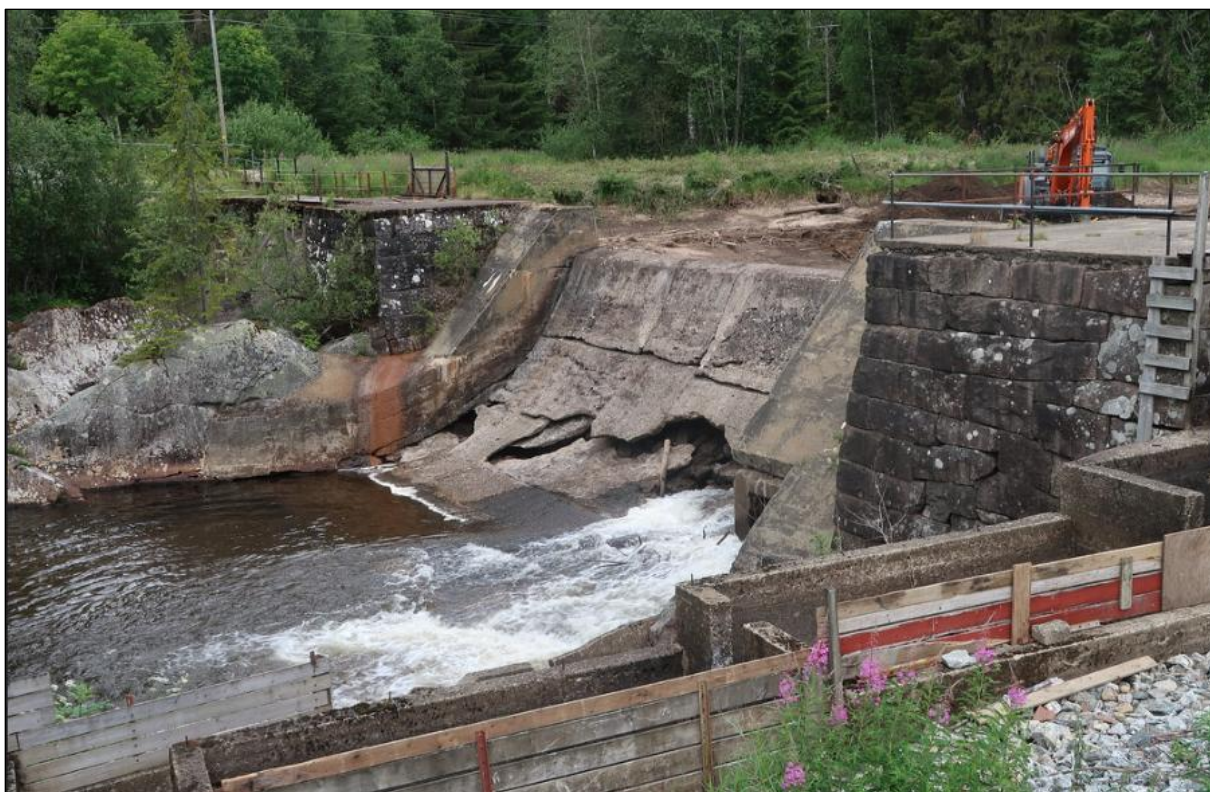
| Tiltak/situasjon | Bilde nr. |
|---|---|
| Glassverkdammens tilstand før restaurering var dårlig. Både deler av demningen og bunnluka var i dårlig teknisk tilstand og delvis defekt. | Foto 1. |

*Foto 1. Demningen i Glassverkdammen før den ble restaurert.*

Som eier av demningen i Glassverkdammen ønsket HVF å renovere den gamle demningen, som var «tæret av tidens tann», og etter at bunnluke brast i 2022. Den siste renoveringen av demningen var i 1957. Det følger også et vedlikeholdsansvar iht. Vannressursloven. Initialt ønsket Huvo at demningen ble fjernet, av hensyn til fiskens frie opp- og nedvandring, og for å reetablere fluviale prosesser. Men dameier og Hurdal kommune mente at dammen måtte bevares, både av hensyn til kulturminneverdier og omfattende bruk av dammen til friluftsliv, både for folkehøgskolens elever og allmennheten lokalt. Dameier kan ikke pålegges verken å fjerne en eksisterende demning, eller gjennomføre nye ekstra miljøtiltak. Dermed inngikk HVF og Huvo et formelt samarbeid, der HVF er tiltakshaver for hele prosjektet, men der Huvo bisto både faglig og økonomisk med «Ekstra miljøtiltak på Glassverkdammen». Hensikten var å sikre at dagens fagbiologiske kunnskapsgrunnlag i størst mulig grad ble tatt inn i prosjektet, selv om det vil fordyre renoveringen. En samarbeidsavtale ble inngått 23.10.2023, med tillegg datert 9.11.2023 og 7.5.2024, revidert sluttavtale datert 4.11.2025. Avtalen beskriver at Huvo skulle bistå prosjektet med å kjøpe fagbiologisk spisskompetanse for rådgivning og befarings, som så skulle tas inn i de tekniske tegningene av demningen. I tillegg omfattet avtalen at kostnadene med å gjennomføre tiltakene, inkl. ledegjerde av stein for å bedre nedvandringen og øke skjulmengden for fisk i dammen skulle tas inn. Huvo engasjerte Multiconsult for å levere fagbiologisk spisskompetanse inn i prosjektet, som ble formidlet til HVF og Sweco. HVF hadde en avtale med Sweco om å prosjektere opprustningen av demningen, dvs. utarbeide de tekniske tegningene (jf. vedlegg).

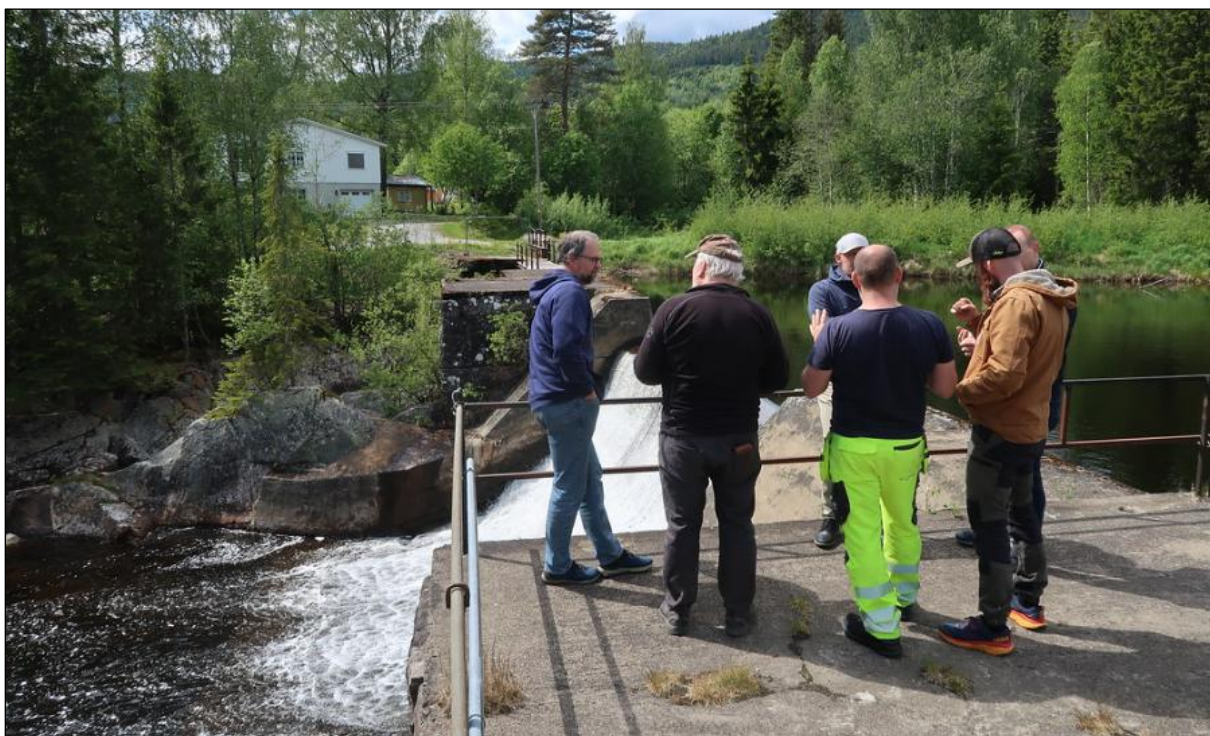
*Foto 2. Befaring på demningen i 2025 med HVF, Multiconsult, Ringstad Anlegg, Hurdal kommune og Huvo.*

| Tiltak/situasjon | Bilde nr. |
|---|---|
| Det har vært mange møter og befaringer fra oppstarten i 2022/23 og til ferdigstillelse i 2026. Befaring på demningen i 2025 med HVF, Multiconsult, Ringstad Anlegg, Hurdal kommune og Huvo | Foto 2. |

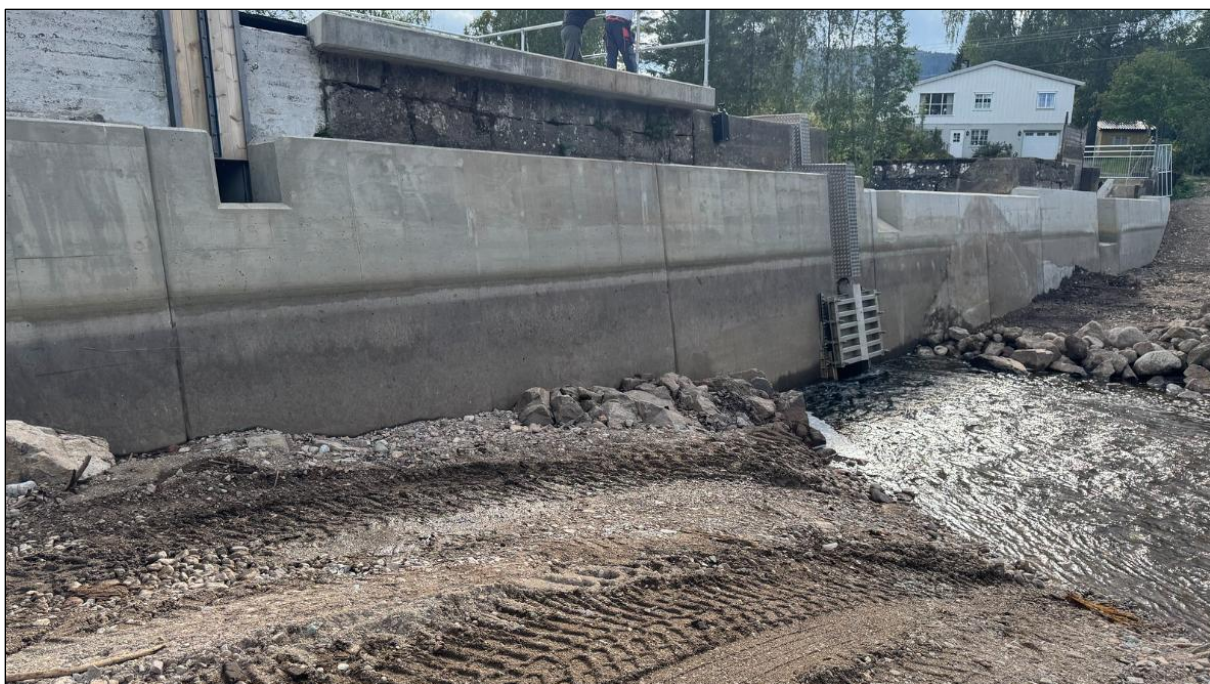
| Tiltak/situasjon | Bilde nr. |
|---|---|
| Støpingen/forsterkingen av demningen, sett fra dammen, med nedsparring av luke til fisketrappa og til fiskeavleder for nedvandringen av fisk. | Foto 3. |

*Foto 3. Støpingen/forsterkingen av demningen oppstrøms, med nedsparring av luke til fisketrappa (tv.) og fiskeavleder for nedvandring (omtrent i midten av bildet).*

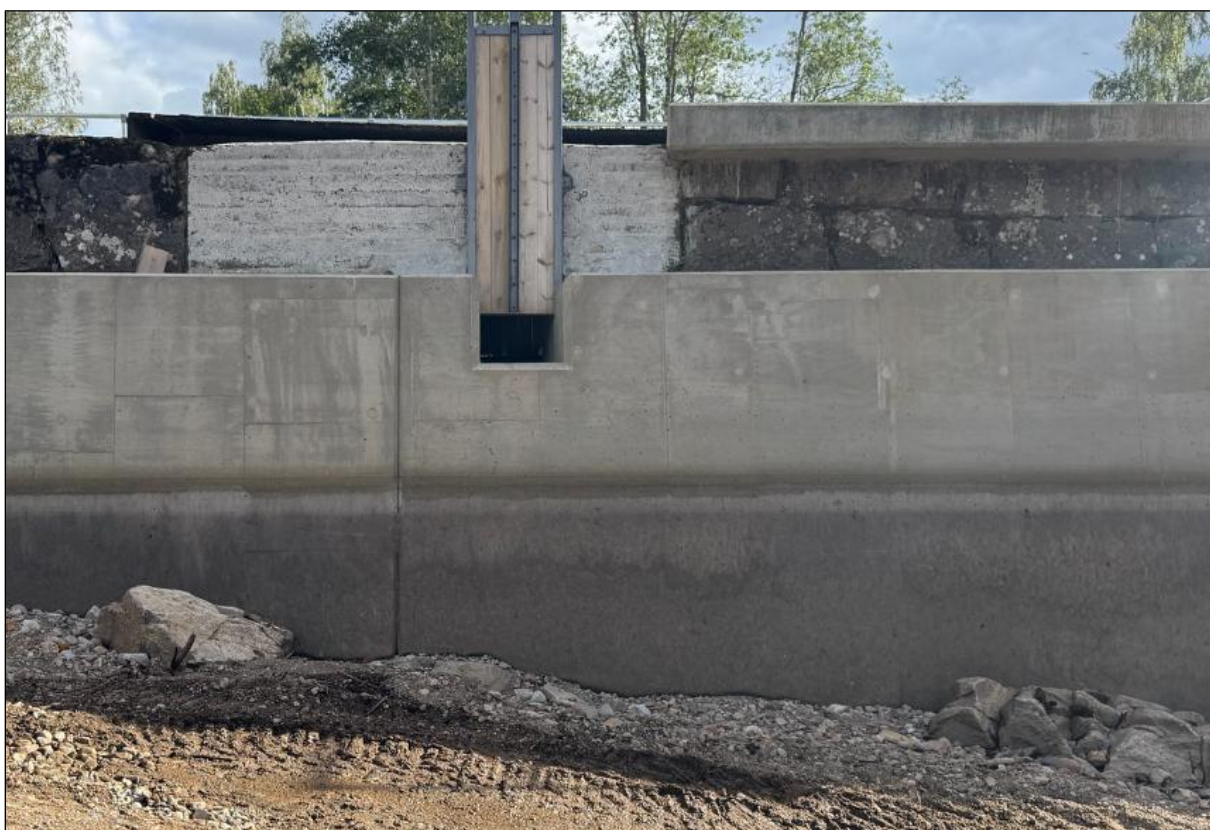
| Tiltak/situasjon | Bilde nr. |
|---|---|
| Detaljer på innfasing/klargjøring på øvre trinn i fisketrappa. Med nålestengsel for aktiv regulering /styring av vannmengde. | Foto 4. |

*Foto 4. Innfasing/klargjøring for øvre trinn i fisketrappa. Med nålestengsel for aktiv regulering /styring av vannmengde.*

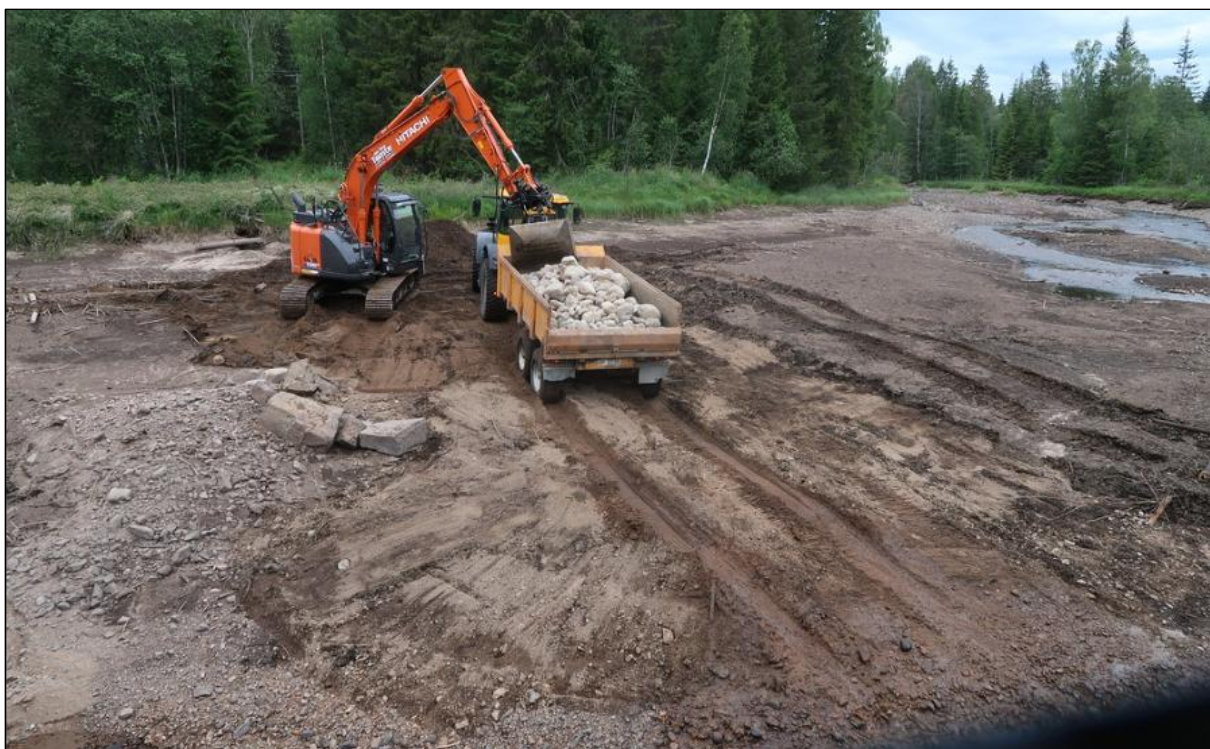
| Tiltak/situasjon | Bilde nr. |
|---|---|
| Tilkjøring av 200 – 240 tonn med stein, i fraksjon ca. 30 – 50 cm. For å etablere skjul/steingjerde/ «ledegjerde» for ungfisk på vei ned elva og ut i Hurdalssjøen. | Foto 5. |

*Foto 5. Tilkjøring av 200 – 240 tonn med stein, i fraksjon ca. 30 – 50 cm. For å etablere skjul/steingjerde/ «ledegjerde» for ungfisk på vei ned elva og ut i Hurdalssjøen.*

- ✓ Kjøp, tilkjøring og utlegging av ca. 30 – 50 cm store steiner (20 lass/ca. 200-240 tonn) for å gi fisken et «ledegjerde» for nedvandringen videre til fiskeavlederen over demningen.

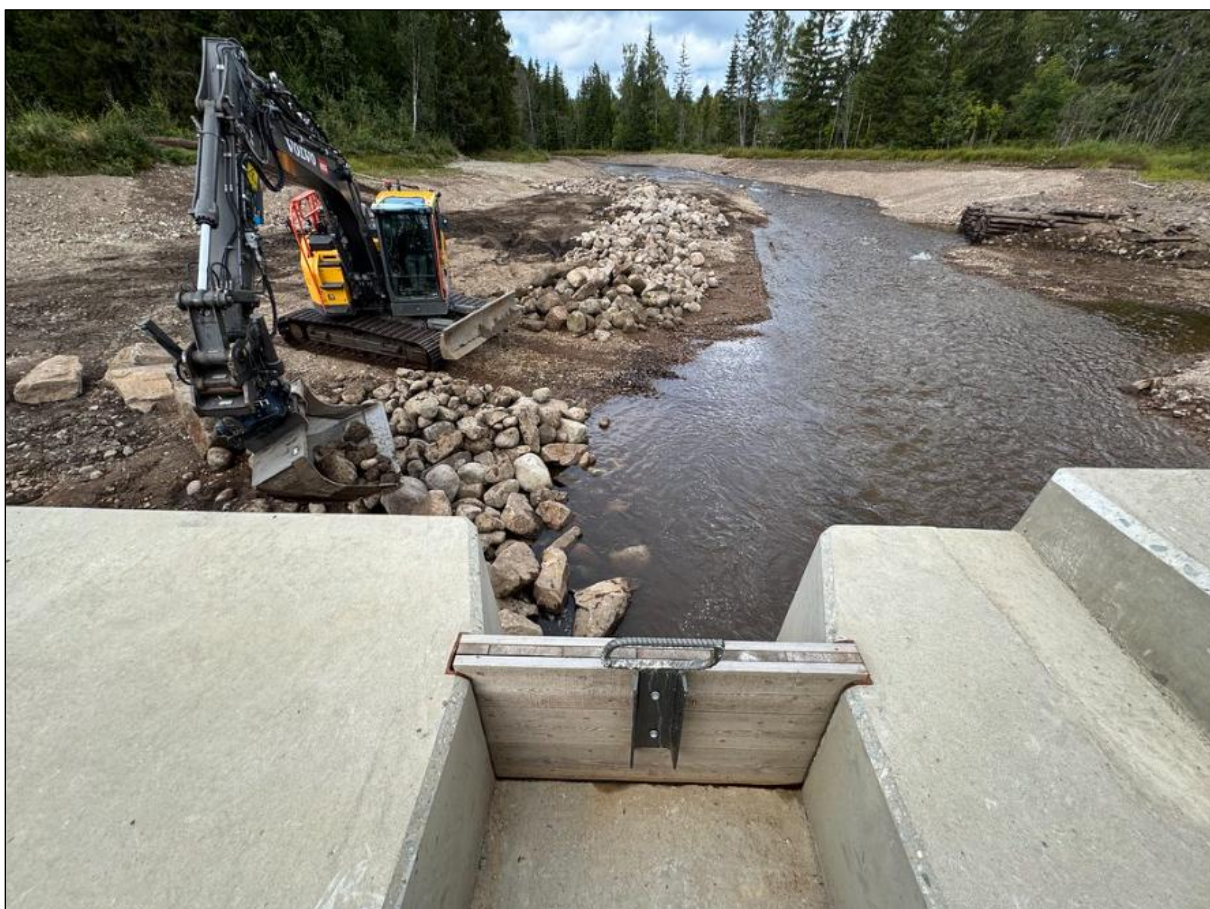
| Tiltak/situasjon | Bilde nr. |
|---|---|
| Eableringen av steingjerdet/ledegjerdet, for å gi nedvandrende ungfisk skjul og lede dem direkte til fiskeavlederen. Fiskeavlederen i midten av bildet, med nålestengsel for å kunne regulere vannmengden etter behov/ønsker | Foto 6. |

*Foto 6. Steingjerdet/ledegjerdet etableres, for å gi nedvandrende ungfisk skjul og lede dem direkte til fiskeavlederen. Fiskeavlederen i midten av bildet, med nålestengsel for å kunne regulere vannmengden etter behov/ønsker,*

- ✓ I tillegg benyttet gravemaskinføreren også mesteparten av steinene i tilsvarende størrelser som lå i dammen/ble synlige ifm. styringen av vannstrømmen, som supplement til tilkjørte stein, for å etablere tilstrekkelig stort skjul/ «steingjerdet».

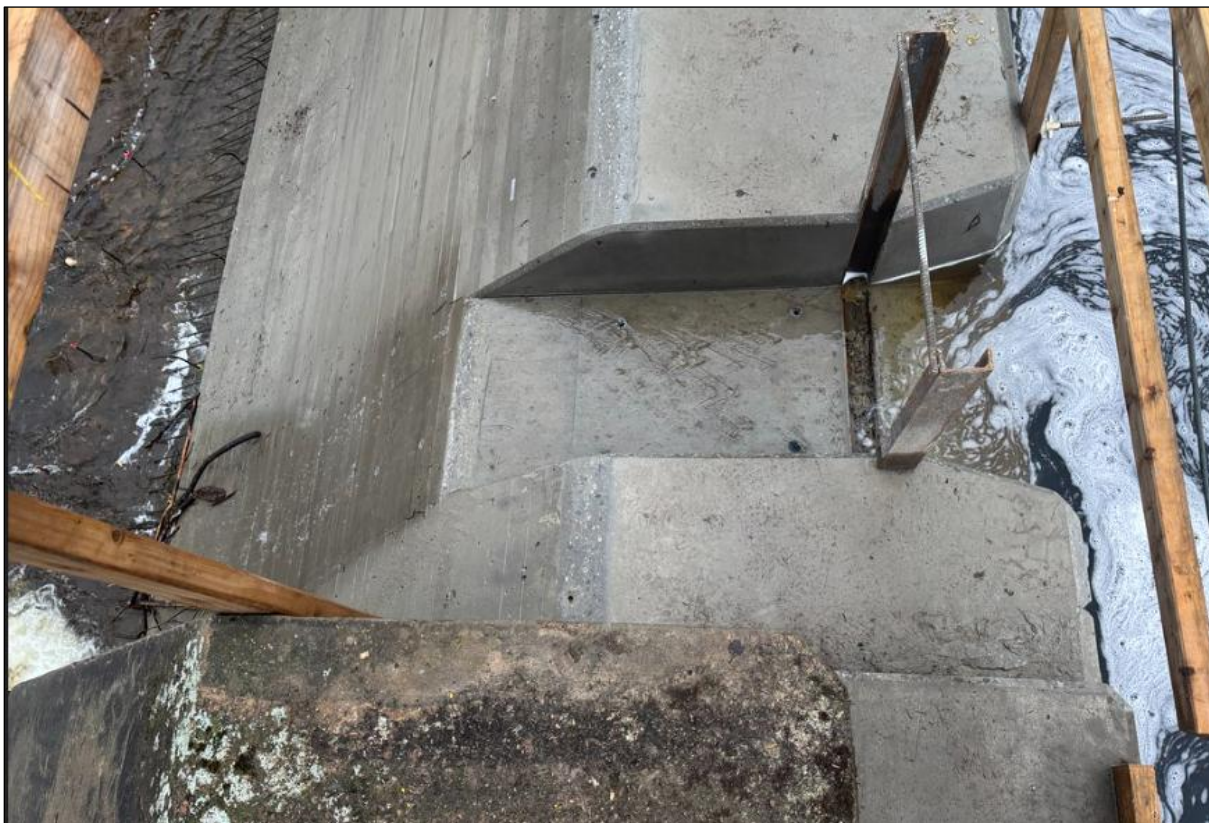
| Tiltak/situasjon | Bilde nr. |
|---|---|
| Fiskeavlederen, der nålestengsel monteres. | Foto 7. |

Foto 7. Bilde av fiskeavleiteren, der nålestengsel ble montert etter at bildet ble tatt.

- ✓ Etablere en egen nedsparring/nålestengsel (fiskeavleder) for å forbedre nedvandringmulighetene både for ungfisk («smolt») og for utgytt storørret.
- ✓ Det ble etablert en egen «fiskeskile» over demningen.

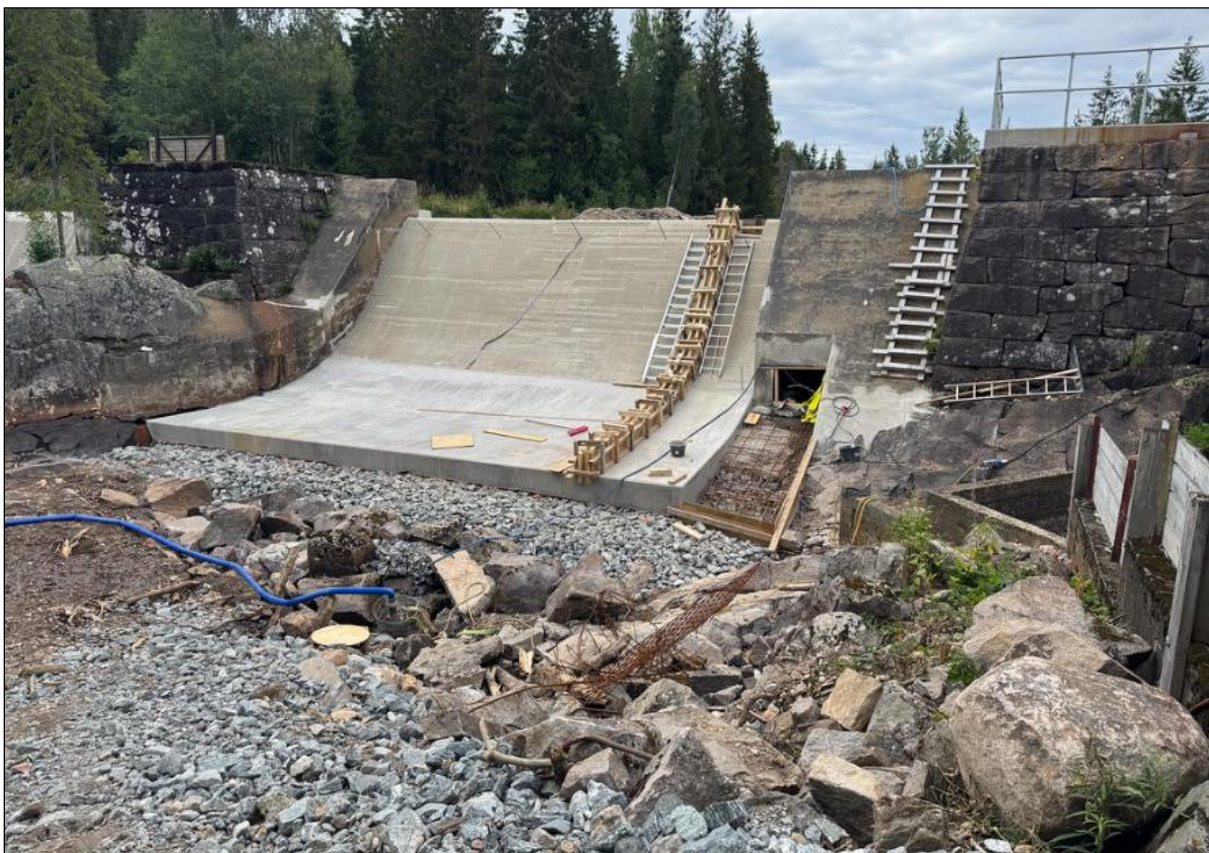
| Tiltak/situasjon | Bilde nr. |
|---|---|
| Støpingen av «fiskeskila». Et viktig poeng er at den skal munne ned i samme store kulp som inngangen til fisketrappa | Foto 8. |

Foto 8. Støpingen av «fiskeskli». Et viktig poeng er at den skal munne ned i samme store kulp som inngangen til fisketrappa. (Kulpen ble senere utvidet/gravd så dyp/stor man fikk den).

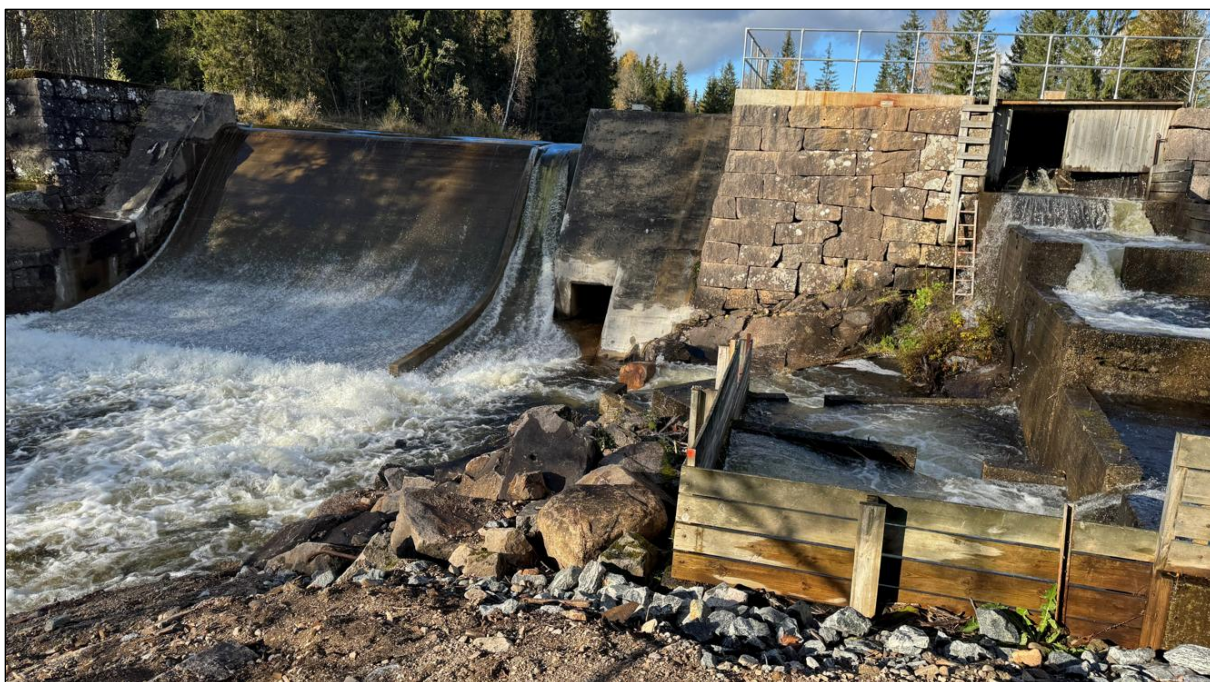
| Tiltak/situasjon | Bilde nr. |
|---|---|
| Ferdig fornyet demning, med vann både i fisketrappa og fiskenedløpet. | Foto 9. |

*Foto 9. Ferdig fornyet demning, med vann både i fisketrappa og fiskenedløpet (selv ved liten vannføring den 12.10.2026).*

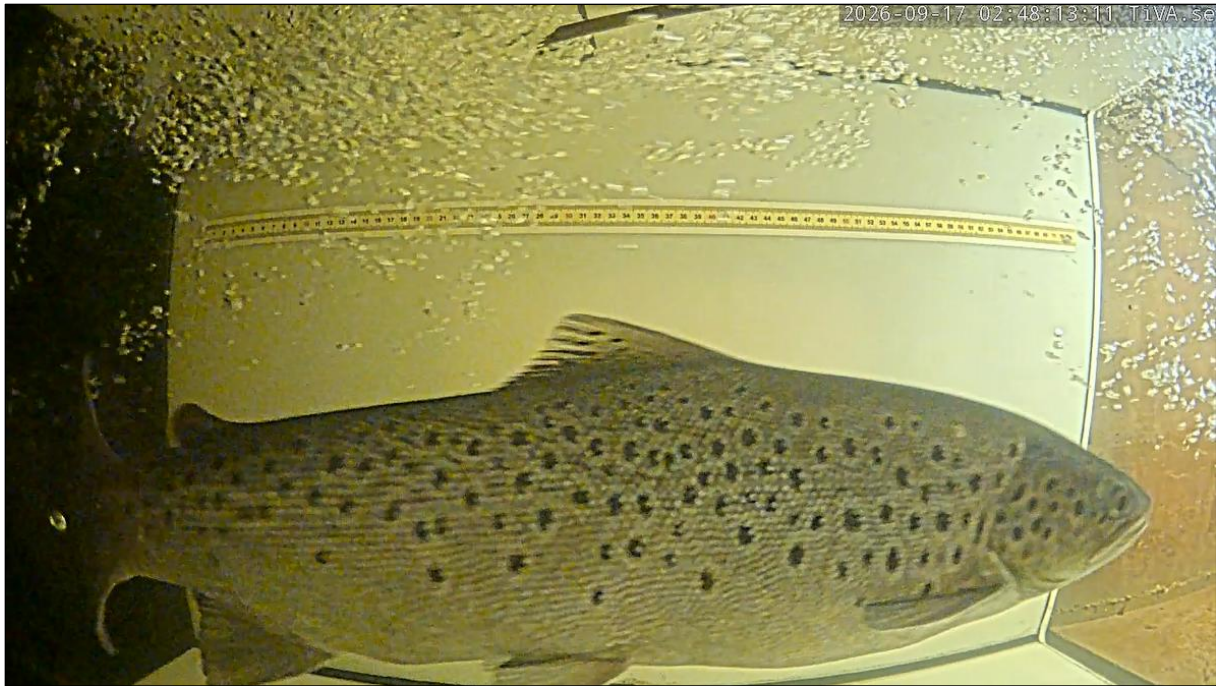
| Tiltak/situasjon | Bilde nr. |
|---|---|
| Storørret som passerte KI-videokameraet i overgangen mellom fisketrappa og den nyrenoverte demningen den 17. september 2026. Videoen viste at også mindre fisk (enn tidligere) nå kunne passere, og at fisk også vandret ned samme veien. Dvs. at oppvandringen nå fungerer godt forbi den nyrenoverte demningen. | Foto 11. |

Foto. 11. Storørret som passerte videokameraet i overgangen mellom fisketrappa og den nye demningen den 17. september 2026. Videoen viste at også mindre fisk (enn tidligere) nå kunne passere, og at fisk også vandret ned samme veien. Foto: Video fra Hafslund Kraft AS.

- ✓ Nivellering og nye overgang mellom den gamle fisketrappa og den nye demningen.
- ✓ I tillegg har Hafslund Kraft AS installert et KI-generert videokamera i overgangen mellom fisketrappa og dammen, slik at all fisk som nå passerer kan måles og telles, og retningen observeres, mens de svømmer forbi.

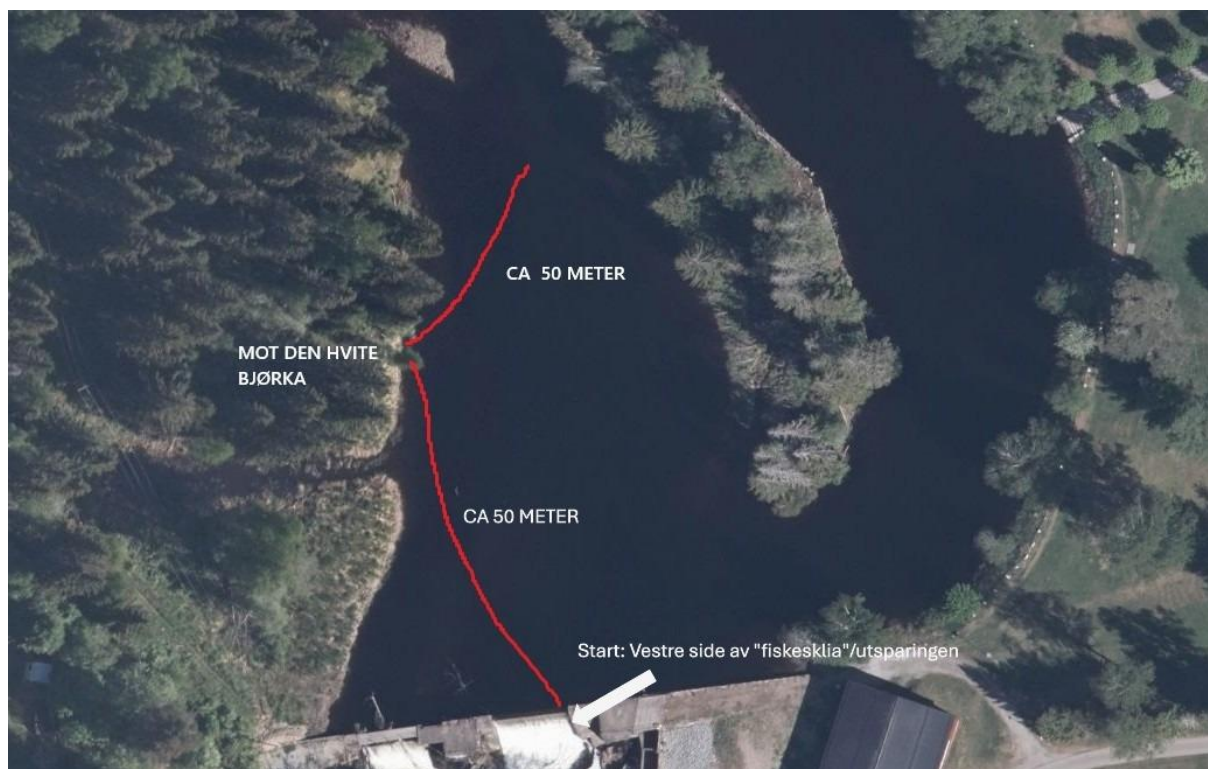
*Situasjonsskisse for etableringen av ledegjerde/steingjerdet i Glassverkdammen.*
