Kartlegging av fiskestatus i Gjødingelva i Hurdal og tre bekker i Eidsvoll 2024

Vannområdet Hurdalsvassdraget/Vorma (Huvo)

Tittel: Kartlegging av fiskestatus i Gjødningelva i Hurdal og tre bekker i Eidsvoll 2024	Rapport nr. 2/2024	
Utgiver Vannområdeutvalget i Hurdalsvassdraget/Vorma	Antall sider: 28 (+ vedlegg)	Dato: 6.12.2024
Forfattere: Helge B. Pedersen (daglig leder), Steffen Fagerheim Hestnes (Hurdal kommune), Tor Fodstad (Eidsvoll kommune), Rein Riise Dalermoen (Nannestad kommune) samt Olaf Knai og Dag Langaard (grunneiere).	Distribusjon: Fri.	
Forside: Fra stasjonen «Langaard 2» i Gjødningelva. Foto: Dag Langaard. Øvrige bilder Huvo.		
Sammendrag: Hovedmålet med kartleggingen av Gjødningelva var å oppdatere kunnskapsnivået, med fisk som kvalitetselement i forbindelse med planlagt restaurering av elveløpet. Elva er sterkt påvirket/forringet som følge av tidligere tømmerfløting. Hovedformålet med kartleggingen i Eidsvoll var å få et godt faglig grunnlag over fiskevandring/habitatbruk i utløpet av Nedre Holsjø, i forbindelse med planlagt restaurering av demningen. I tillegg var det å følge opp med noe lengre tidsserie på hvorvidt det kunstige sideløpet i bekken opp til Øvre

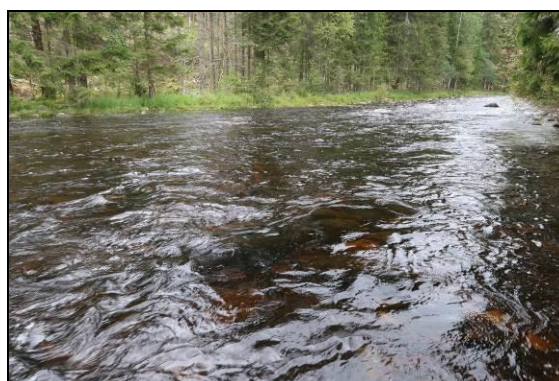
Figur 3. Bilde av stasjonen Langaard 2 i Gjødningelva under elfisket i år.

Detaljer per stasjon. Elfiskestasjonen i Gjødingelva (ved Langaard 2). Stasjon 3					
Beskrivelse:	Referansepunkt: Øverst på sørsiden: Stor stein (> 1 meter), beliggende ca. 2 meter inn fra elvebredden og til største gran vinkelrett på nordsiden, og 10 meter nedstrøms. Startet nederst. Hele elvas bredde ble avfisket.				
UTM startpunkt:	Sone 33	Øst:	281080.21	Nord:	6703856.59
Lengde (m):	10	Bredde (m):	12,0	Areal (m ²)	120
Totalt ant. ørret:	2			Middeldyp (m)	0,6
Øvrige fiskearter:	Ørekyt (ca. 40 yngel) og 7 steinsmett (1 på ca. 5 cm og 6 yngel ca. 3 cm). Samt 2 stk. ukjent art (ikke godt nok observert og ikke fanget) ca. 5-6 cm store.				
Antatt oppdagbarhet:	0,5	Habitatklasse:	3 (velegnet)	Ant. ørret/100 m ² :	3
Habitatbeskrivelse:	Sterkt rennende vann, domineres helt av mellomstore og store steiner (20 - 60 cm store). En del kulper på om lag 1 m dybde. Tilnærmet ikke noe gytegrus/substrat. Litt bart fjell.

Merknader:	Krevende å fiske pga. vannstand, strømhastighet og bunnforhold. Men god sikt i vannet. Pga. svært lavt antall, var det heller ikke noe poeng med 3 gangers overfiske pga. den enorme usikkerheten som ligger i så lite tallmateriale, og også pga. sikkerhetsaspekt med mye vann og stri elv.

Videre oppfølging:	Nåværende økologiske tilstand, med fisk som kvalitetselement, er godt nok fastsatt. Det er klart behov for tiltak i form av restaurering/tilbakeføring mot en «naturtilstand» av de fysiske forholdene. Etter eventuelt gjennomførte tiltak bør nytt kontrollfiske foretas.

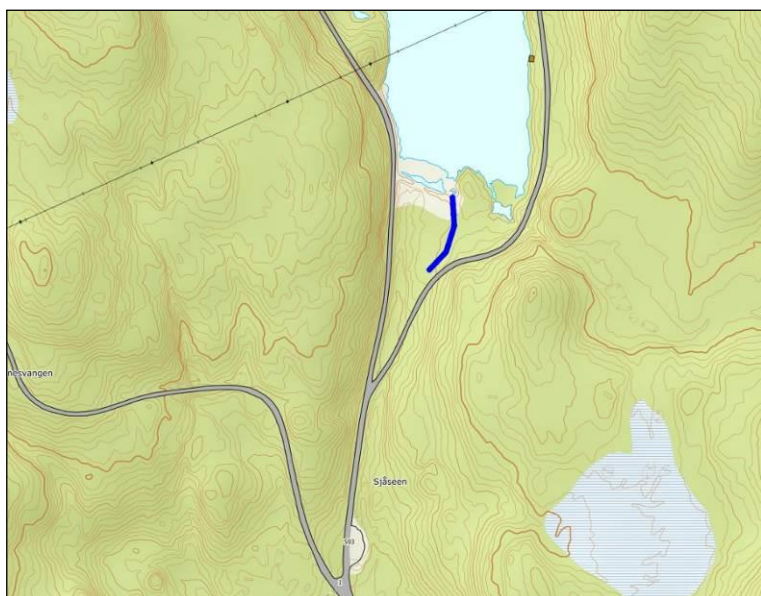
Detaljer per stasjon. Elfiskestasjonen like nedenfor utløpet av Øvre Holsjø.					
Beskrivelse:	Fra samløpet mellom nytt og gammelt bekkeløp og opp til fisketrappa i Øvre Holsjø.				
UTM startpunkt:	Sone 33	Øst:	299351.85	Nord:	6703518.49
Lengde (m):	100	Bredde (m):	1,5	Areal (m ²)	150
Totalt ant. ørret:	1			Middeldyp (m)	0,3
Øvrige fiskearter:	Ørekyter, ca. 200-300 stk. Voksne og yngel.				
Antatt oppdagbarhet:	0,7	Habitatklasse:	3 (velegnet)	Ant. ørret/100 m ² :	1
Habitatbeskrivelse:	Meget sterkt strømmende vann, mest på bart fjell. Relativt stor stigning. Lite stein både i hovedløpet og "dammen" nedenfor fisketrappa. Småkulper, glatt svaberg.				
Merknader:	Strekningen ble også kontrollfisket i 2019, da 2 ørreter påvist og i 2021 da 3 ørreter ble påvist i bekkeløpet. I 2024 ble den ene ørreten fanget i nest øverste kulp.

Figur 11. Detaljkart over elfiskestrekningen i Gullverksåa, helt øverst.

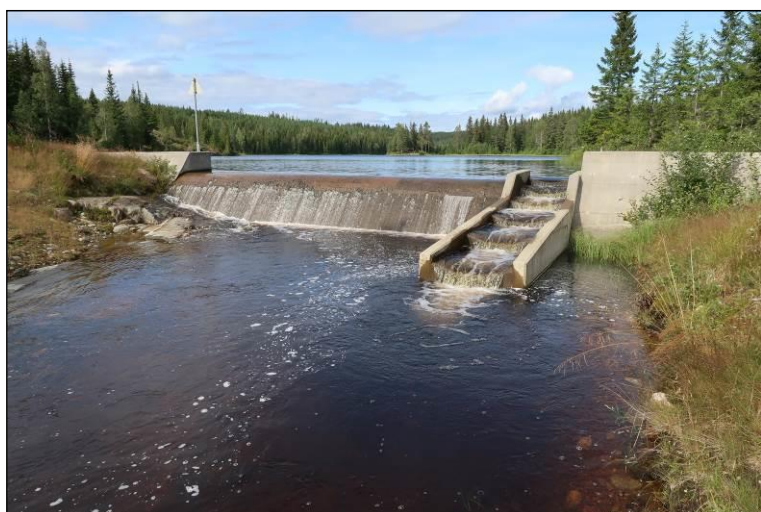
Figur 12. Bilde av demningen i Øvre Holsjø og fisketrappa.. Det ble fisket helt opp til trappa inkl. kulpene, og i trappene.

Videre oppfølging:	Bør følges opp med videre kontroll i bekkeløpet og trappene. Det bør senere vurderes å legge ut flere store steiner for å bremse energien/vannhastigheten i bekken og øke mengden skjul for oppvandrende fisk.

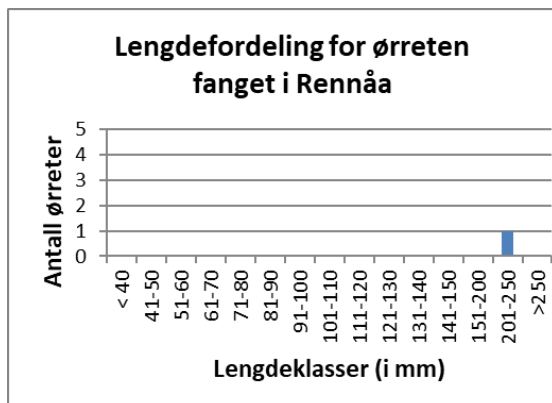
Figur 14. Lengdefordelingen på ørret fanget i Rennåa mellom Fosstjennet og Nedre Holsjø. Figur 15. Bilde av Rennåa, på strekningen som ble el-fisket i 2024.

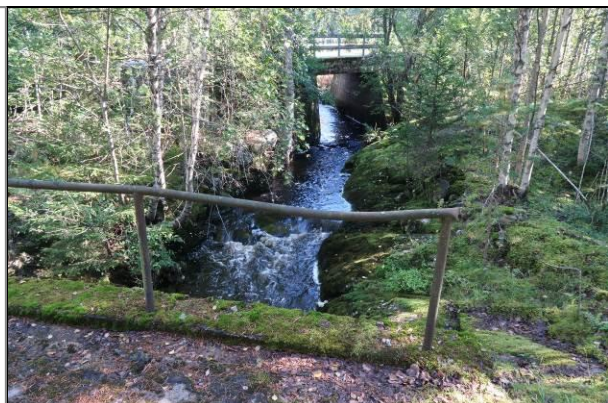
Detaljer per stasjon. Elfiskestasjonen i Rennåa like nedenfor utløpet av Nedre Holsjø.					
Beskrivelse:	Startet 14 m nedenfor den lille gangveien og opp til Holsetervegen, bortsett fra 4 meter som var for dype.				
UTM startpunkt:	Sone 33	Øst:	298398.45	Nord:	6697408.09
Lengde (m):	30	Bredde (m):	2,5	Areal (m ²)	75
Totalt ant. ørret:	1			Middeldyp (m)	0,5
Øvrige fiskearter:	Ingen andre fisk påvist. Kun den ene ørreten.				
Antatt oppdagbarhet:	0,6	Habitatklasse:	2 (egnet)	Ant. ørret/100 m ² :	2
Habitatbeskrivelse:	Dominert av store steiner (30 - 50 cm). Hardt strømmende vann. Stedvis kanalisert. Ingen grus, ikke mudderbunn. Kun fjell og store steiner.				
Merknader:	Feit og fin fisk. Antas å ha sluppet seg ned fra Søndre Holsjø. Videre ned mot Fosstjennet er det vurdert til å være for bratt til at fisk (normalt sett) kan vandre opp.

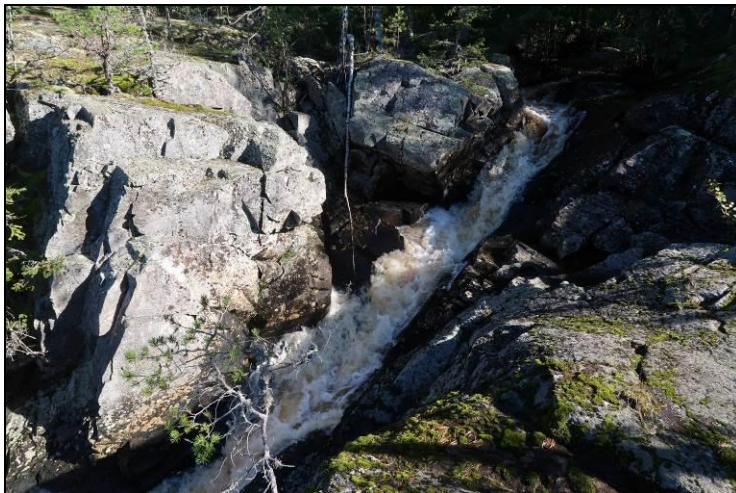
Figur 17. Bilde av strykpartiet som fisk neppe klarer å forsere mellom Fosstjennet og Nedre Holsjø

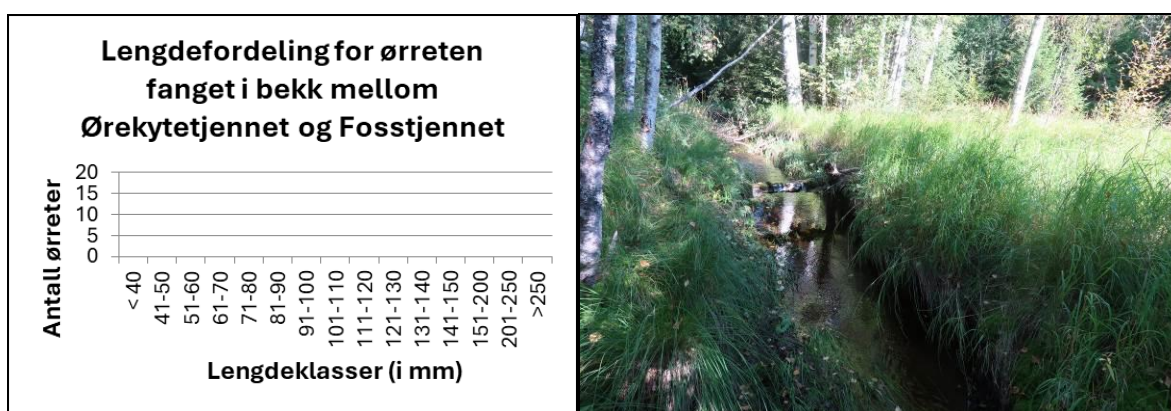
Figur 19. Ingen fisk ble fanget i bekken mellom Ørekyttetjennet og Fosstjennet.

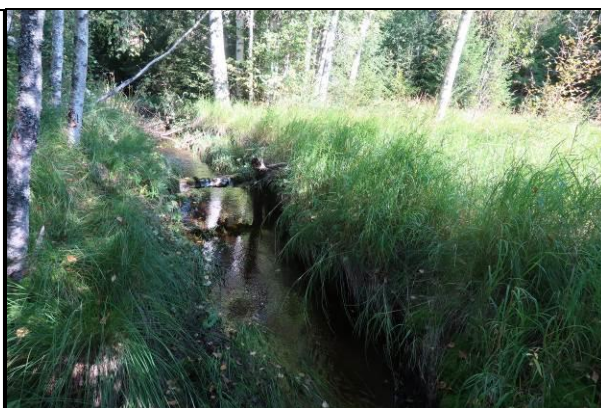
Figur 20. Bilde av bekken mellom Ørekyttetjennet og Fosstjennet, der den ble kontrollert.

Detaljer per stasjon. Elfiskestasjonen i bekken mellom Ørekyttetjennet og Fosstjennet					
Beskrivelse:	Startet ca. 25 m nedenfor Holsetervegen.				
UTM startpunkt:	Sone 33	Øst:	297756.45	Nord:	6697731.09
Lengde (m):	25	Bredde (m):	1,5	Areal (m ²)	37,5
Totalt ant. ørret:	0			Middeldyp (m)	0,1
Øvrige fiskearter:	Ingen fisk påvist.				
Antatt oppdagbarhet:	0,8	Habitatklasse:	2 (egnet)	Ant. ørret/100 m ² :	0
Habitatbeskrivelse:	Bekken domineres av mudderbunn, men nær vegen finnes også noe grus.				
Merknader:	Markant lukt av hydrogensulfid på deler av bekkebunnen når man gikk i bekken. Mest bløt bunn.

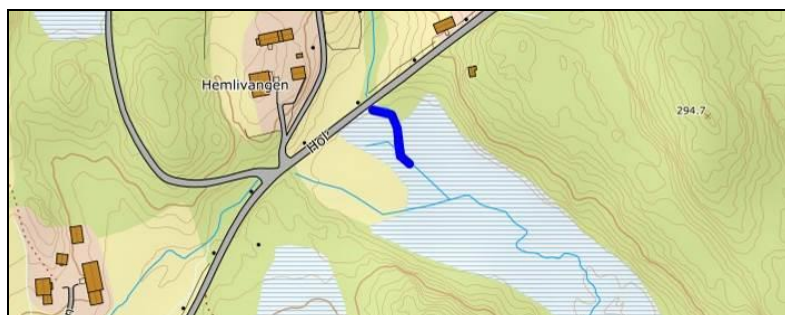
Figur 21. Detaljkart over elfiskestrekningen som ble kontrollfisket i bekken mellom Ørekyttetjennet og Fosstjennet i 2024.
