Sluttrapport fra restaureringsprosjektet i Hurdalselva

Dato: 1.12.2024. (oppdatert rapport, basert på underveisrapporten datert 11.10.2023).
Til: Miljødirektoratet, Vannregionmyndigheten for Glomma, Akershus fylkeskommune, Hurdal kommune og NVE. Åpent notat.
Kopi: Statsforvalteren i Østfold, Buskerud, Oslo og Akershus.
Fra: Hurdal Grunneierlag SA (ved Olaf Knai) og Vannområdet Hurdalsvassdraget/Vorma (ved Helge B. Pedersen).
Sak: Restaurering av elveløpet i Hurdalselva. Endelig rapport til bevilgende myndigheter og sektormyndighetene som uttalte seg/ga tillatelse til tiltaket.
Vannforekomst: Høverelva-Hurdalselva ([VF 002-1568-R](#)). Først problemkartlegging i tiltaket «Høverelva-problemkartlegging fysiske inngrep - [5101-2019-M](#)», etterfulgt av selve restaureringstiltaket: «Hurdalselva-fysisk restaurering av elv-K-3037-[5107-2484-M](#)».
Foto: Alle foto uten oppgitt fotograf er tatt av Helge B. Pedersen Huvo.

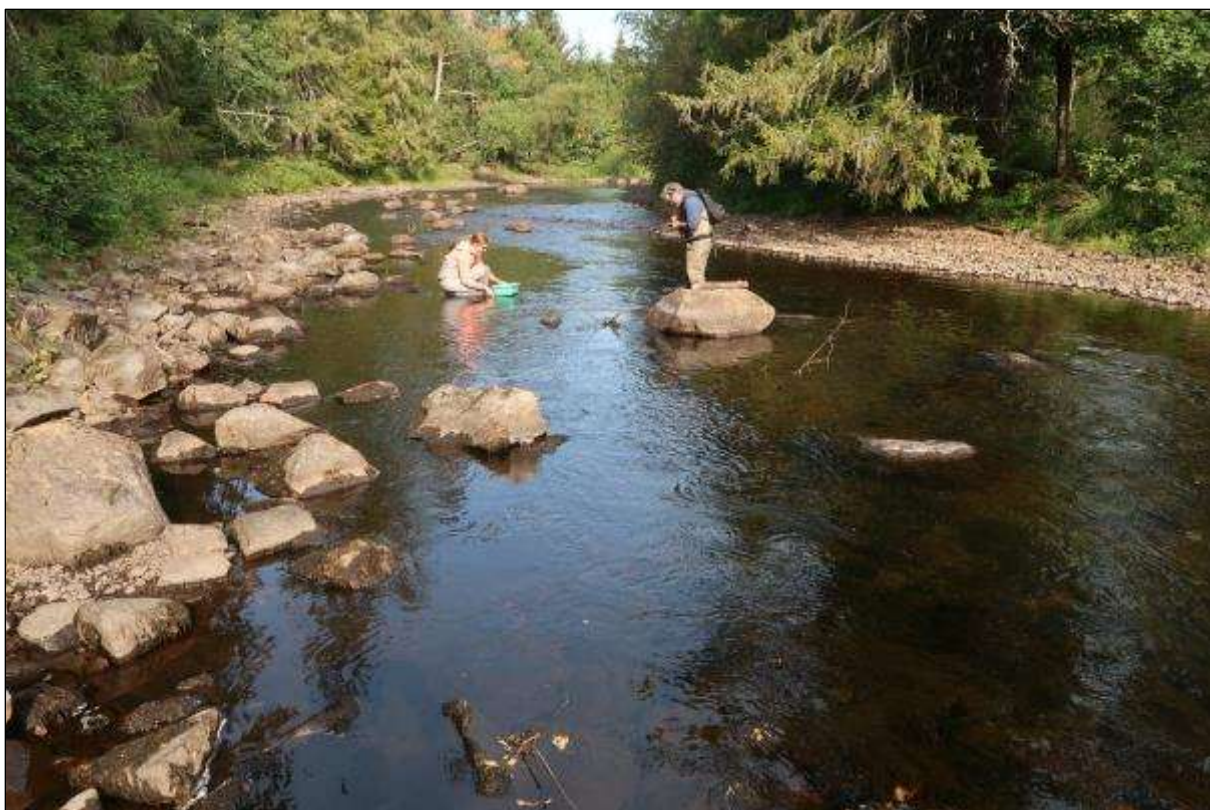
Foto 2. Som del av problemkartleggingen inngikk særlig vitenskapelige metoder for å kartlegge skjul og oppvekstforhold for fiskeunger. Bildet viser Marie-Pierre Gosselin (Multiconsult) og Bjørn Otto Dønnum (Hafslund ECO) i arbeidet med problemkartleggingen.

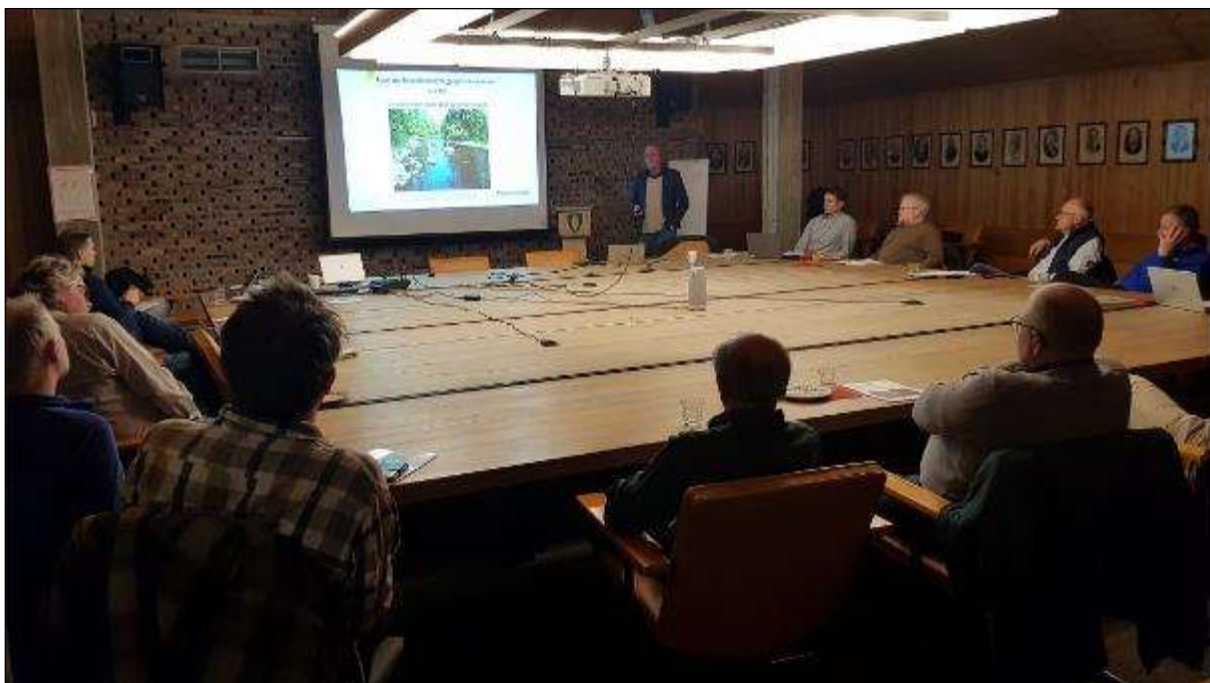
Foto 3. Flere kveldsmøter ble holdt for å informere, koordinere og drøfte muligheter og få gode innspill fra berørte, fra fagpersoner og fra andre ressurspersoner.

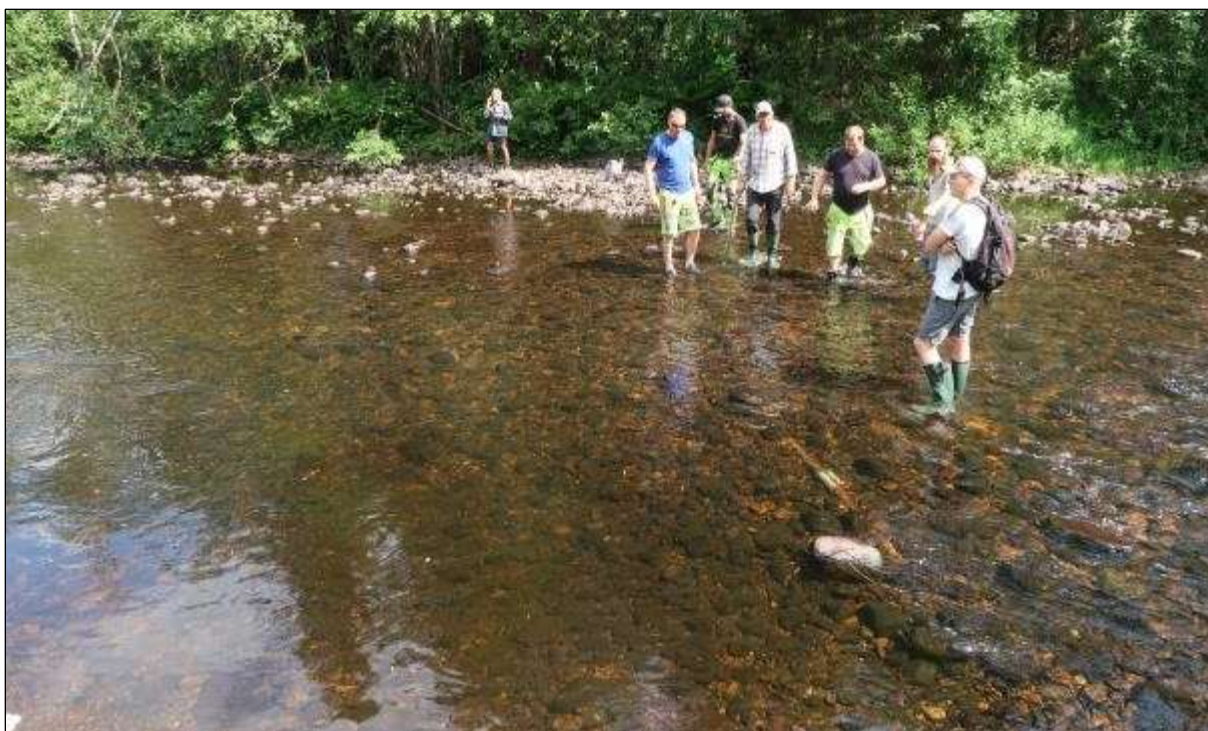
Foto 4. Hele strekningen på 3,2 km ble befart, for å se detaljer og lokale mulighetene, adkomstveier, steder for å mellomlagre blokkstein og kartlegge nøyaktig ulike ledninger som krysset elva og andre «obs-punkter». På bildet: Olaf Knai (Hurdal Grunneierlag), Christian Juel (Hurdalssjøen Fiskeadministrasjon), Gunnar Brateng og Jan Åge Ruud (Lundberg & Sæteråsen AS), Geir Holtet (grunneier og ressursperson), Steffen Fagerheim Hestnes (Hurdal kommune) og OdinKirkemoen (Naturrestaurering AS). I tillegg deltok Helge B. Pedersen (Vannområdet Hurdalsvassdraget/Vorma, fotograf).

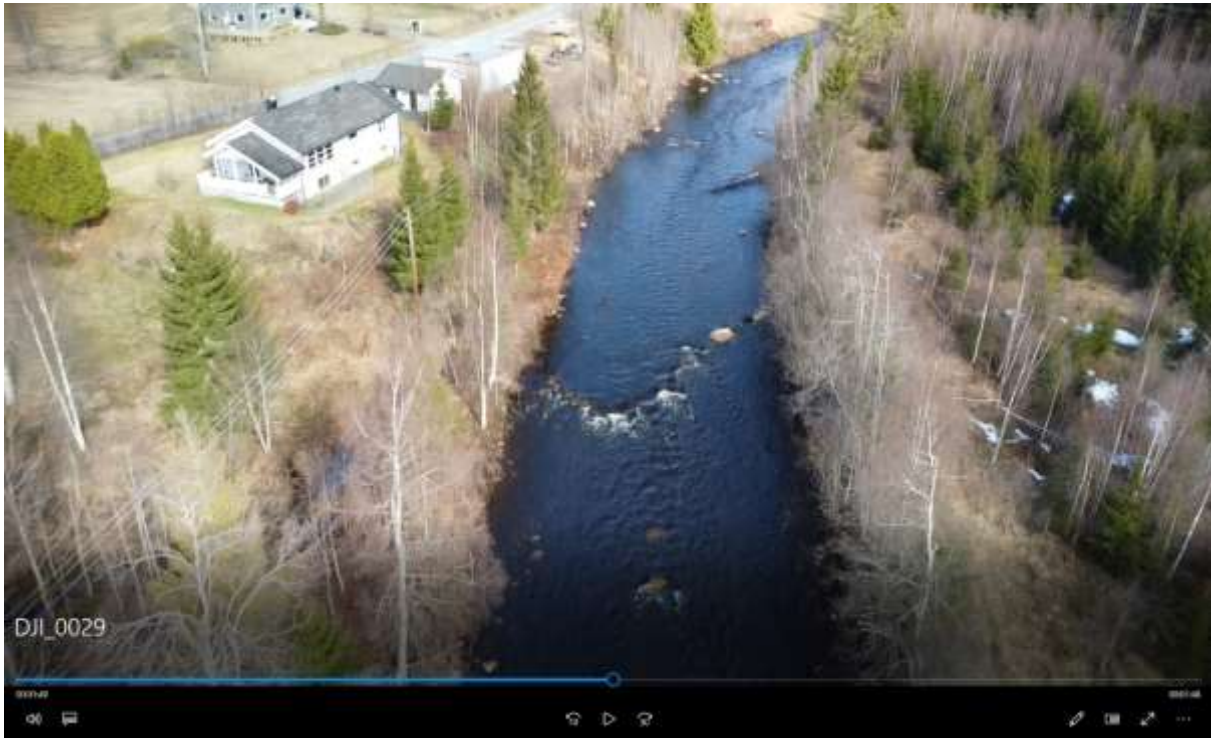
Foto 19. Elva ble dronefilmet både i 2023 før tiltakene ble satt i gang, og i april 2024 etter at tiltakene i 2023 var gjennomført, men før tiltakene i 2024 ble gjennomført. Hensikten var bl.a. å evaluere behovet for etterjusteringer fra 2023 og uværet «HANS».
