# Naturbasert sikring av kantsoner langs elver med rotstokkmetoden

Metodebeskrivelse og erfaringer fra et pilotanlegg i Norge

NIBIO RAPPORT | VOL. 12 | NR. 116 | 2026

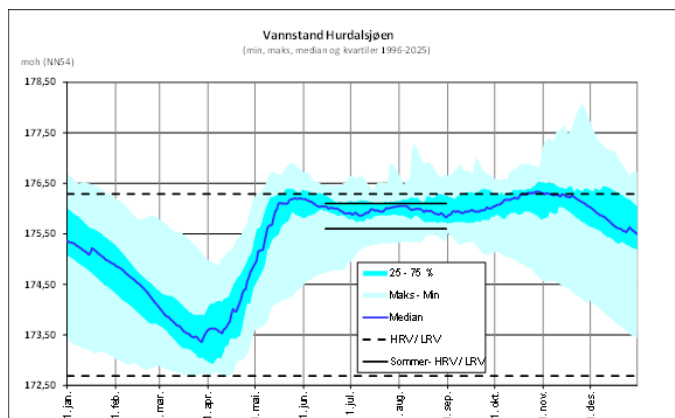
Figur 2 Gjødingelva nedbørfelt (oppe) og eksempel på typisk variasjon i vannstanden i elven (nede).

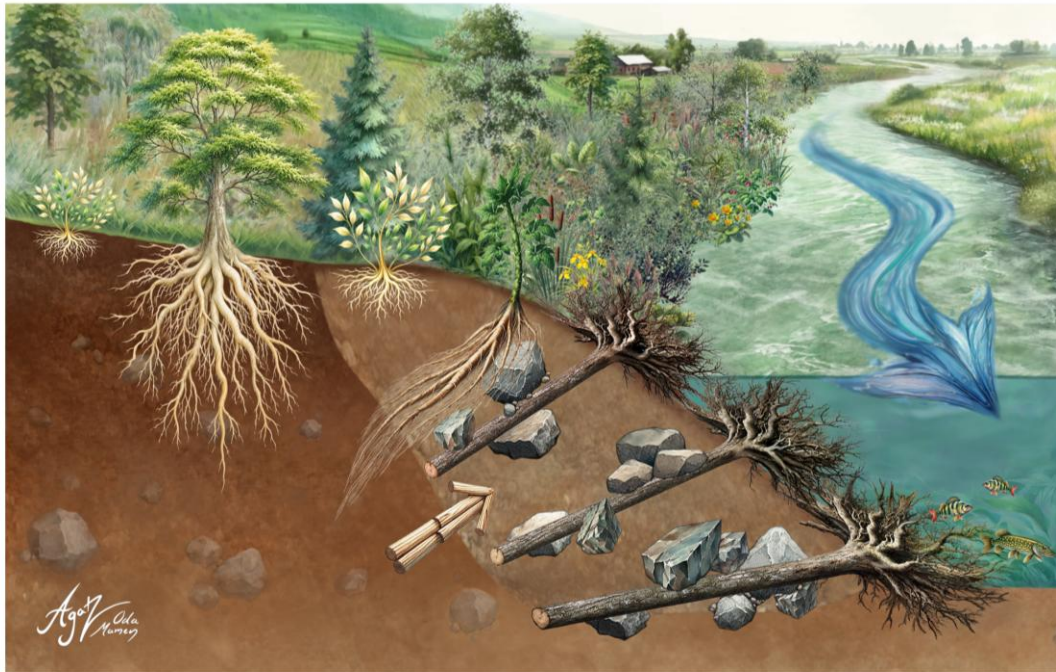
Figur 4. Denne generelle skissen illustrerer hvordan rotstokkene armerer «foten» på bekkekanten, altså overgangen mellom bunn og kant, og hvordan naturlig vegetasjon armerer på oversiden av sikringen. Legg merke til hvordan røttene er gravd ned under bekkebunnen, pilen av tre viser retningen på rotstokkene og pilen av vann viser strømretningen. I denne skissen er det lagt et jordlag øverst, dette jordlaget er igjen grunnlaget for vegetasjonen i kantsonen (illustrert av Oda Mamen).

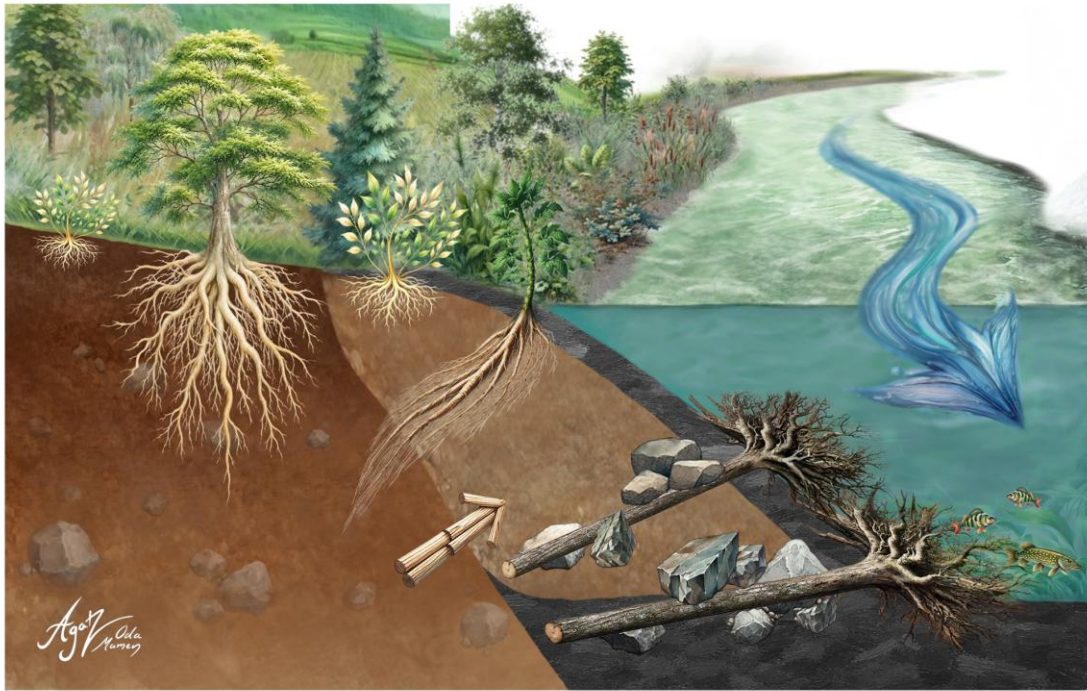
Figur 8 viser skisse av sikringen med rotstokk slik den ble lagt i Gjødingelva. Her ble det lagt grus fra elvebunnen over jordlaget i sikringen, som også er der vannstanden endres med reguleringen. Rotstokken går kun opp til koten der elven mister energi. Det øverste gruslaget fungerer dermed som elvebunn når vannstanden er høy og rotstokkene beskytter foten når vannstanden er lav (illustrert av Oda Mamen).

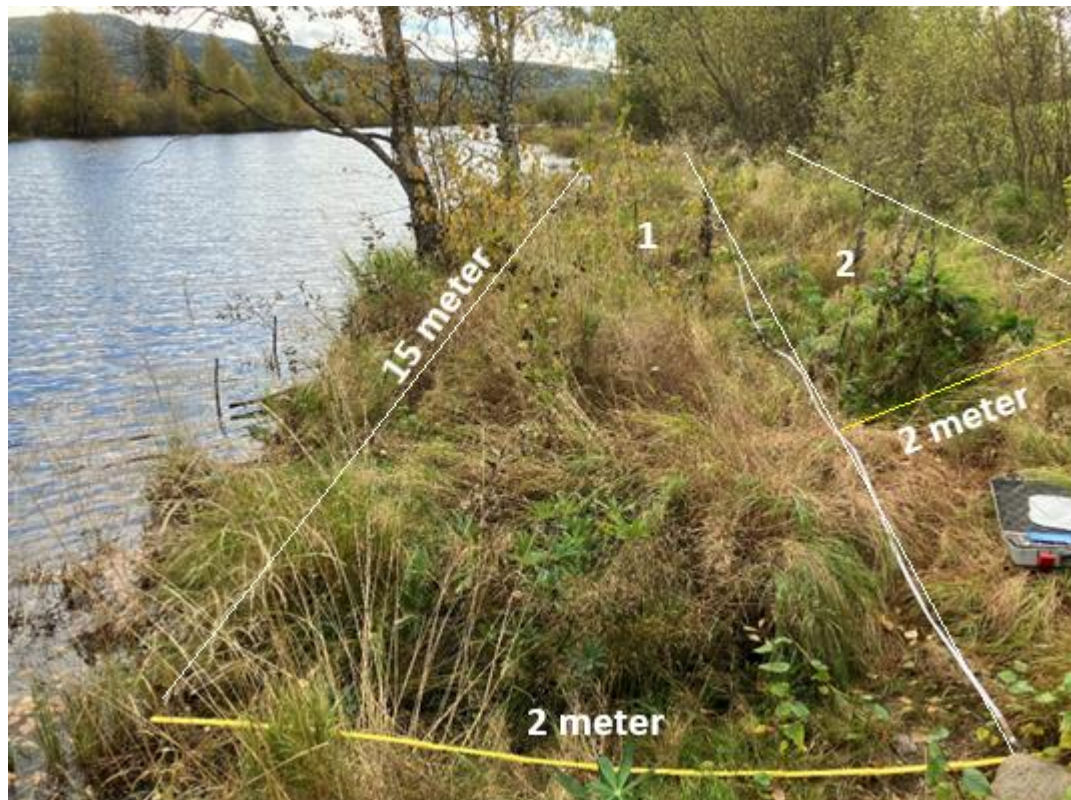
Figur 11 viser transektet slik vi målte det opp september 2025. De hvite linjene er grafiske fremstillinger av transektet. Like utenfor transektet står to av de trærne som ble bevart under anleggsperioden, disse er ikke med i transektet da grunnen var for våt til en god kartlegging der disse sto (Foto: Marie-Cécile Gruselle).

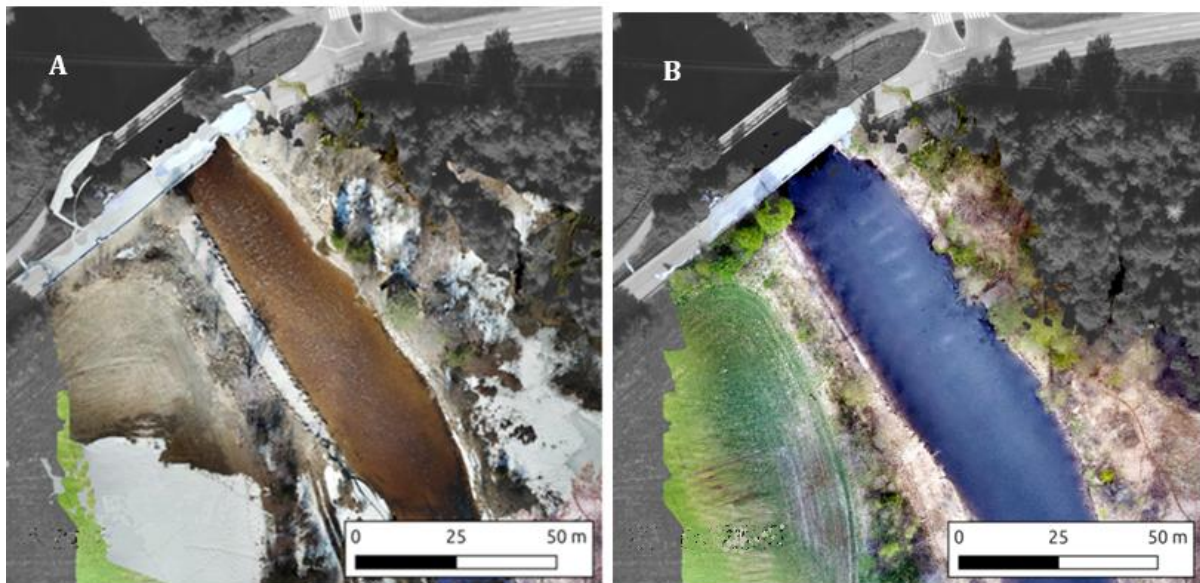
På dronebilde i 2025 er vannstanden høyere enn i 2023, dette skyldes at vi har tatt bilde en måned senere og at det er noe forskjell i vannstand fra år til år (se Figur 2). Det er allikevel slik at i begge bildeseriene så er sikringen synlig. I Figur 13 A og B vises de sammensatte bildene for 2023 og 2025.

Figur 13 dronebilde fra A) 28. april 2023 og B) 20. mai 2025

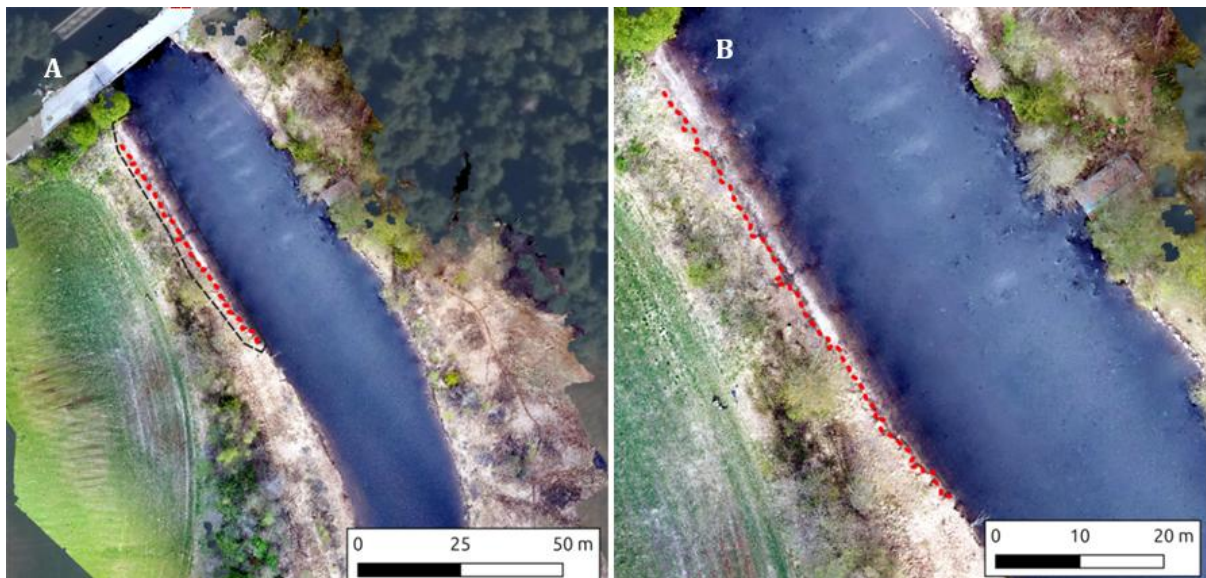
Figur 14 A og B, viser avgrensingen for området hvor de to høydemodellene faktisk kunne sammenlignes for å estimere endringer i bakkehøyde mellom 2023 og 2025.

Figur 14. A) Interesseområde for vurdering av endringer i bakkehøyde. Svart linje i A) viser yttergrensen for analysen og B) detalj av A) hvor den røde linjen viser den tilstøtende kantsonen.

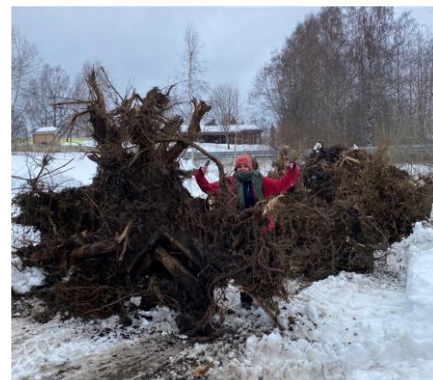
Figur 20. Rotstokken og D. Krzeminska mars 2023. (Foto Anja Celine Winger)
