## Notat:

Rapport fra kalkingsprosjektet i Øyangen, Gran og Hurdal kommuner.

Sak: Gjennomført utlegging av kalkholdig gytesubstrat i Øyangen, tilskuddsmidler fra Fylkesmannen i Oppland (21.6.17 og 9.11.17). Oppfølging av tidligere problemkartlegginger (tiltaks-ID 5101-1049-M, dels også tiltaks-ID 5101-959-M) oppsummert i NINA-rapport 1296.

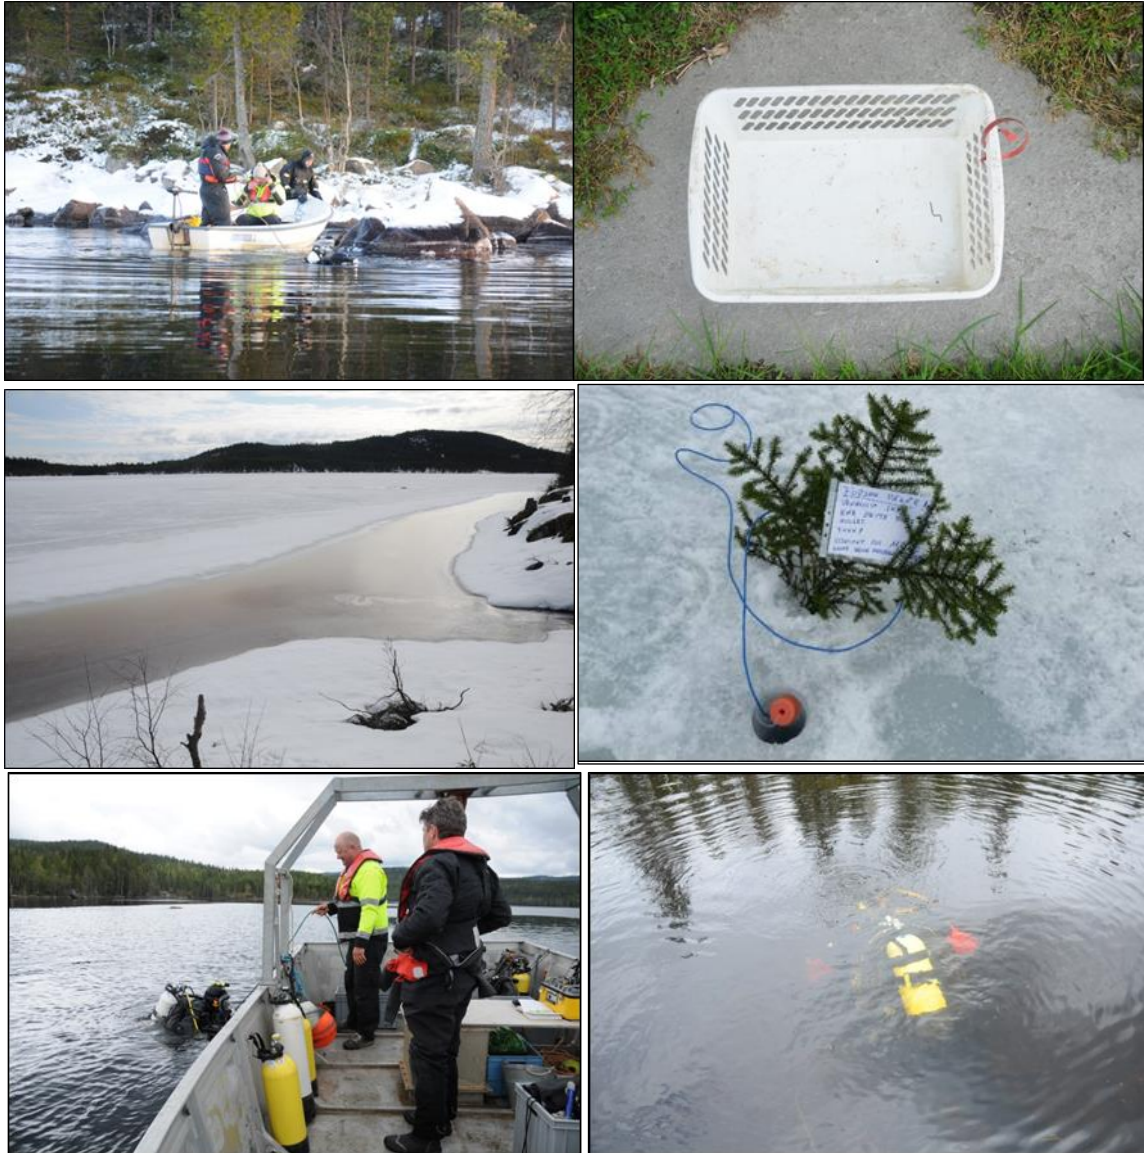
Figur 2. Bilder øverst fra venstre: Første dykking foregikk 23-24. november 2015, like før isleggingen. Sedimentfeller som ble benyttet. DGT-membraner ble satt ut under isen på antatt «verste» tidspunkt i snøsmeltingen, og sto ute 5.-11. april 2016. Kontrolldykkingen ble foretatt 19.-20. mai 2016.

Lokalkunnskaper om hvor det burde letes, og når røya oppsøkte grunnene var til uvurderlig hjelp for å avgrense søkene i tid og rom. Gyteområdene ble funnet og registrert med GPS. Det ble målt oksygenivåer i grusen og lagt ut sedimentfeller. Funn av rogn og spor etter graving ble registrert. Våren 2016 ble de samme områdene oppsøkt på nytt. Igjen ble det målt oksygenivåer i grusen, sedimenteringsgraden ble målt og uklekket (død) rogn/levende yngel ble notert. I tillegg ble det tatt vannprøver og lagt ut passive prøvetakere (DGT) ved antatt «verste» smeltetidspunkt i april.

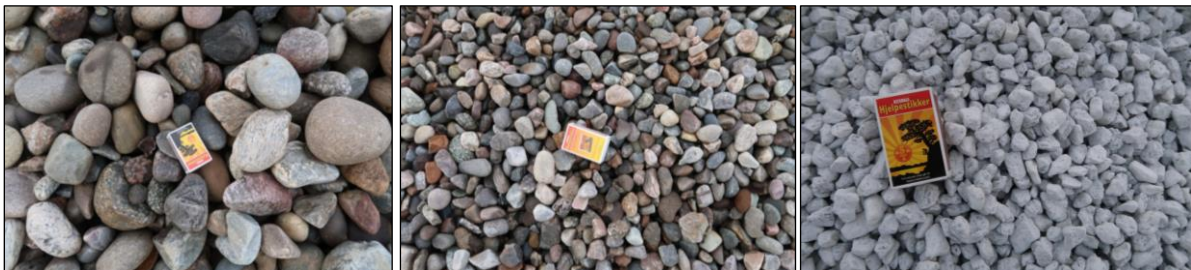
Figur 3. De tre ulike fraksjonene av grus som ble benyttet. Fra venstre 40-90 mm fraksjon av naturlig morenegrus, deretter 13-32 mm fraksjon og så knust kalkstein 8-15 mm fraksjon.

Type	Kornstørrelse	Mengde i tonn	Kommentar
Naturgrus (avrundet morenegrus)	40-90 mm	28 tonn	Fra lokalt grustak.
Naturgrus (avrundet morenegrus)	13-32 mm	28 tonn	Fra lokalt grustak.
Kalkstein	8-15 mm	30 tonn	For å unngå skarpe kanter, var kalksteinen tromlet i ½ time i forkant. Se også vedlegg 1.

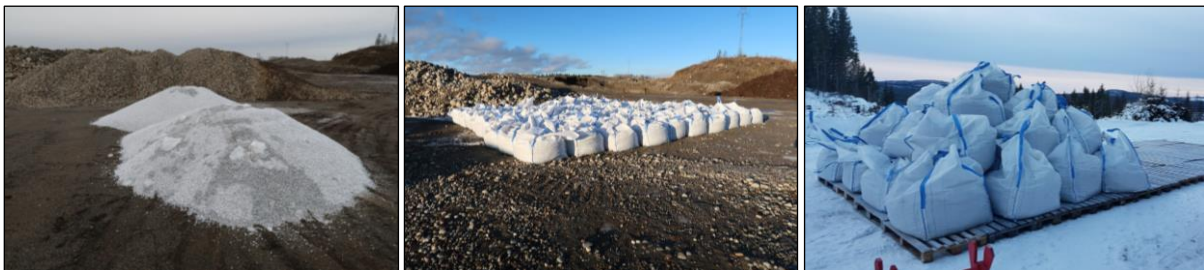
Figur 4. Kalkstein og de to fraksjonene av naturgrus ble blandet til en homogen blanding i grustaket, og så lesset opp i 99 storsekker. Deretter ble de fraktet om høsten opp til helikopterdepotet nær Øyangen, for videre frakt med helikopter ut på sjøen på ettervinteren. Foto: Huvo og Øystein Løvli.

Sekkene som sto i grustaket ble dessverre delvis plassert ned i et «søkk», slik at noen sekker frøs fast i underlaget. De ble dels pakket på nytt, men 2 sekker ble da i «manko», slik at 97 sekker ble kjørt på lastebil opp til depotet nær Øyangen, for videre helikoptertransport ut på Øyangen. På depotet ble sekkene satt på paller for å unngå fastfrysing til underlaget, og det ble lagt en presenning over for å

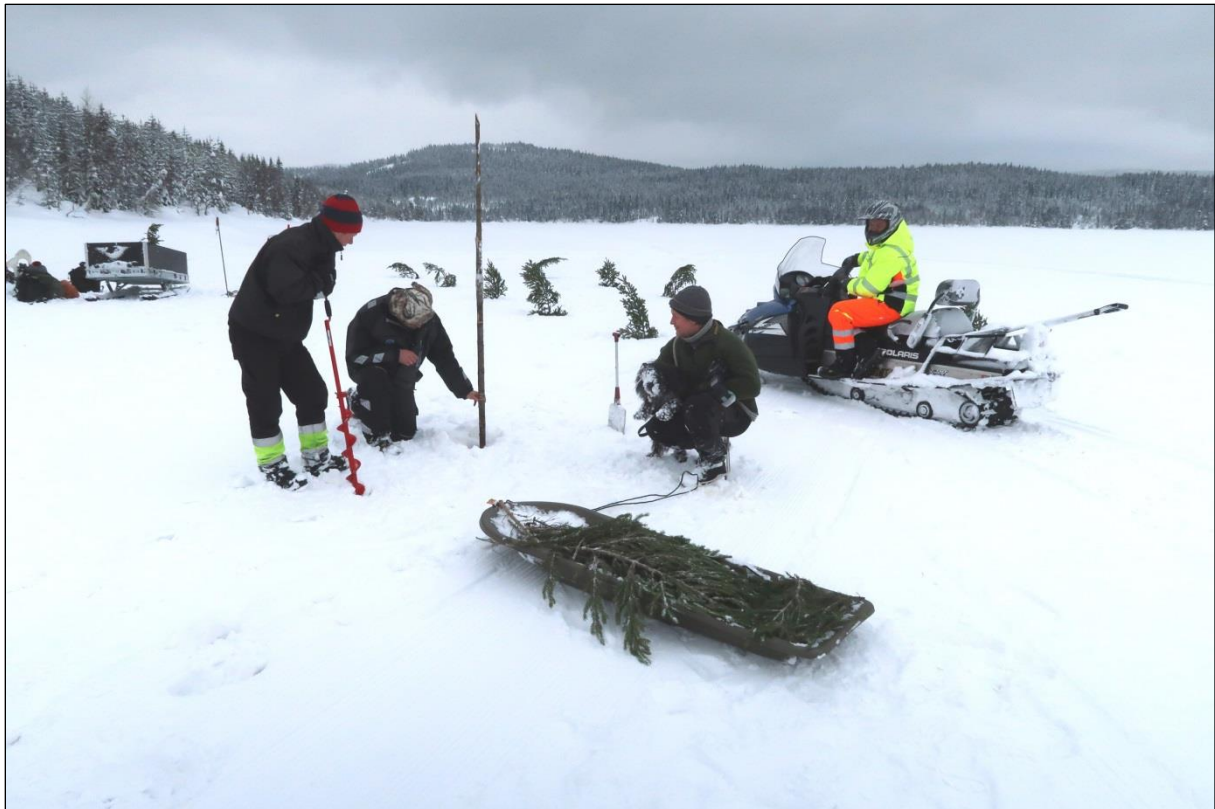
*Figur 5. Noen få dager før helikopterfrakten, ble gyteplassene oppsøkt og merket opp. Snøen ble pakket vha. snøscooter. Det ble boret hull, der dyp og bunnforhold ble kontrollert. Der hver kalksekk skulle plasseres, ble det satt opp 1 stk. grankvist godt ned i snøen.*

I slutten av uke 7 merket MEV og Huvo opp nøyaktig hvor hver eneste sekk skulle plasseres. Hver av de aktuelle 6 gyteplassene ble oppsøkt. Vha. GPS fra dykkingen og visuell lokalisering (kjentmann) ble områdene lokalisert. Det ble så boret hull i isen med vanlig isbor. Med en ca. 4 m lang granstokk (diameter i bunnen ca. 6 cm) ble dypet målt. Granstokken var kvistet og merket av for hver ½ meter, slik at dypet raskt kunne avleses. I tillegg var det mulig å kjenne hvilken type bunnforhold det var ved å dunke stokken mot bunnen. Denne metoden var effektiv. Man kunne skille mellom stein, blokkmark, grus/småstein, mudder/bløtbunn og fjell. Der bunnen ikke besto av mudder/bløtbunn eller bart fjell og dybden var ca. 2-2,5 meter ble det satt en grankvist godt ned i snøen. Ved å bore opp ca. 5 – 10 hull per «gyteplass», med noen meters mellomrom, var det mulig å avgrense hvert enkelt gyteområde, der dyp og bunnforholdene ble bekreftet å være godt egnet og helt nøyaktig lokalisert, og i samsvar med steder der dykkere tidligere fant rogn, yngel eller spor av graving i grusen. På bakgrunn av mengden rognfunn og i tillegg lokal oppfatning av «viktigheten» av hver enkelt gyteplass samt topografi ble det på stedet bekreftet eller justert antall sekker per gyteplass. Innenfor avgrenset område ble det deretter satt ned 1 (litt stor) grankvist nøyaktig der senter av kalksekken skulle plasseres. Bruk av grankvister, som ble satt godt ned i snøen og frøs fast, var meget godt egnet. Det var lett synlig for helikopterpiloten og bakkemannskapet, de blåste i liten grad bort og de var mulig å se selv om det snødde fra oppmerking til helikopter kom (fire dager etter). En evt. fargespray-markering el.l. ville snødd ned og/eller blitt blåst bort av helikopteret. (Grankvistene ble for øvrig suksessivt fjernet etter at kalksekkene ble tømt ut.)

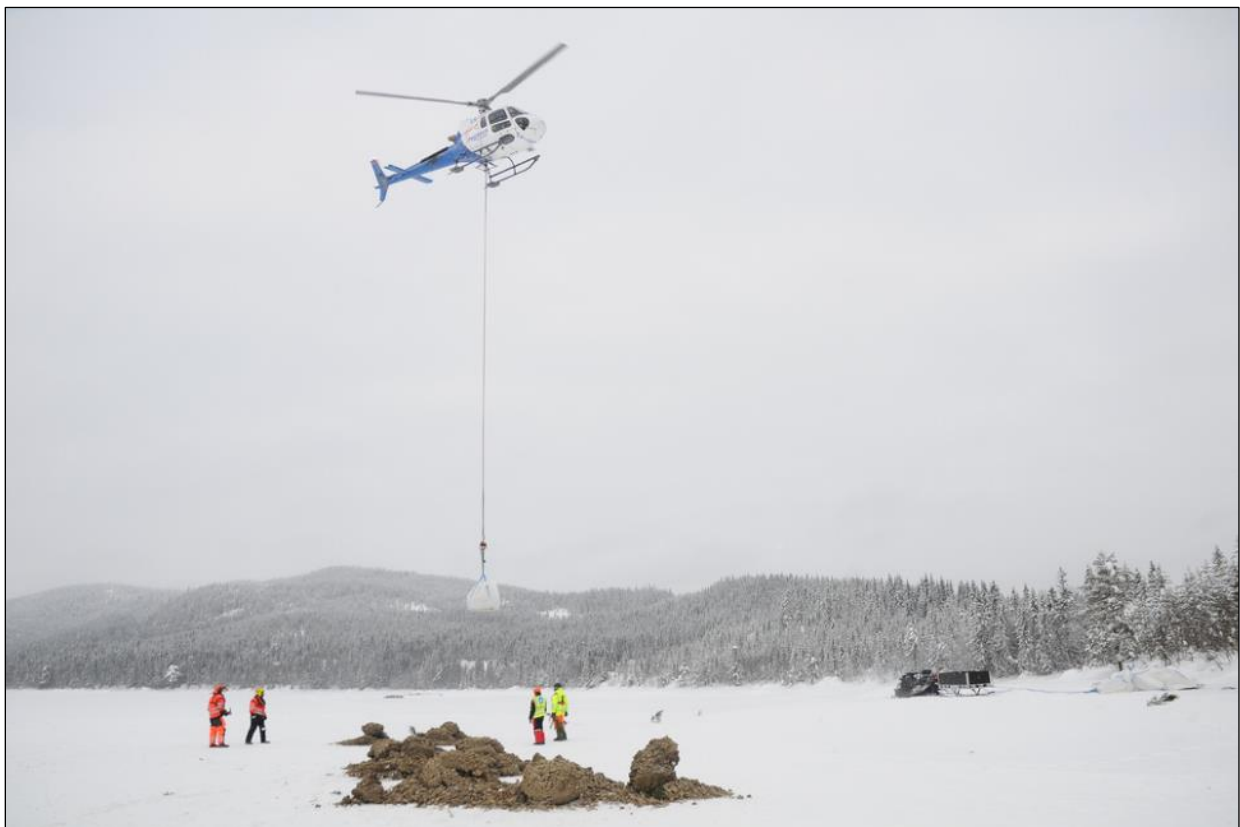
*Figur 6. Helikopteret frakter sekken med kalkgrusen fra depotet. Fem mann var klare på isen. To til å ta i mot og holde sekken. En til å kappe sekken. En til å levere reservebatteri og ta hånd om den tomme sekken, og en til å kommunisere med pilot/depot og som «back-up». Snøscooteren parkerte litt unna, for å feste tomsekkene underveis, slik at de ikke blåste opp i rotoren.*

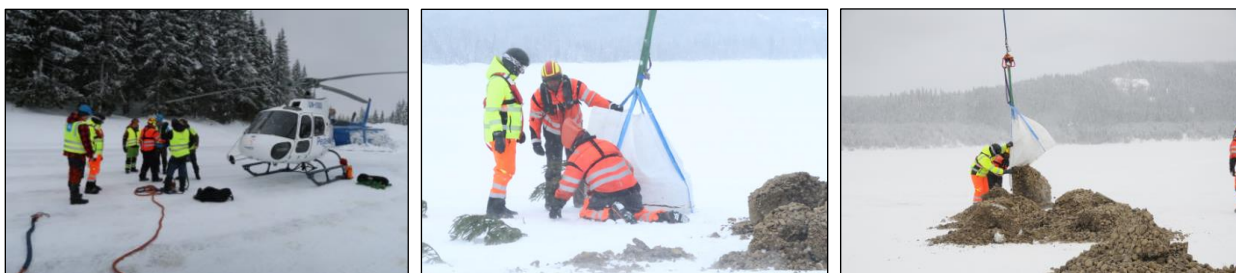
Figur 7. Stort nok mannskap var viktig. To personer holder/styrer sekken, mens en kapper opp tre av sekkens sider nær bunnen, hvoretter sekkene kan løftes litt opp og tømmes kontrollert.

Det var en stor suksessfaktor å benytte batteridrevet vinkelsliper til å kappe sekkene med. Det foregikk helt problemfritt. Det ble da kappet nær bunnen på tre sider, der den siste «veggen/siden» sto igjen som en «tunge». Da falt grusen ut på en kontrollert måte, og kunne også styres i retning på isen. Sekken sto nede på isen mens helikopteret holdt nesten stramt tau, mens personen skar med vinkelsliper de tre sidene. Deretter gikk han noen skritt unna, mens en av dem som holdt sekken signaliserte «løft» til helikopterpiloten, som da løftet sekken ca. 1 meter opp fra isen, mens de to som holdt sekken styrte grusen når den falt ut av sekken. Når sekken var tom, senket helikoptret seg med vel en meter og tomsekken ble koblet av. Signal ble gitt til flyger som kjørte vekk og en annen person kom og hentet tomsekken. Vinkelsliperen som ble benyttet var en «vanlig» batteridrevet vinkelsliper med platediameter 125 mm, diamantblad (for kutting i stein). Batteriet var Li-ion 4,0 Ah. Det ble «brukt» 4 batterier, dvs. en bør regne med ca. 1 batteripakke per 20 sekker. Det er viktig å ha nok oppladde batterier tilgjengelig hele tiden.
