RAPPORT LNR 4513-2002

Undersøkelser av
forurensningsgraden
av kvikksølv
fra tidligere drift ved
Eidsvoll Gullverk

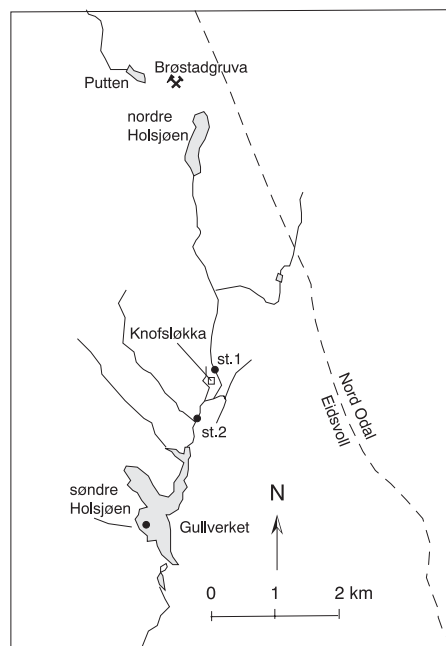
Figur 1. Kart over det aktuelle området. Prøvetakingsstasjoner for vannprøver i bekken (st. 1 og 2) og for sediment i søndre Holsjøen er markert.

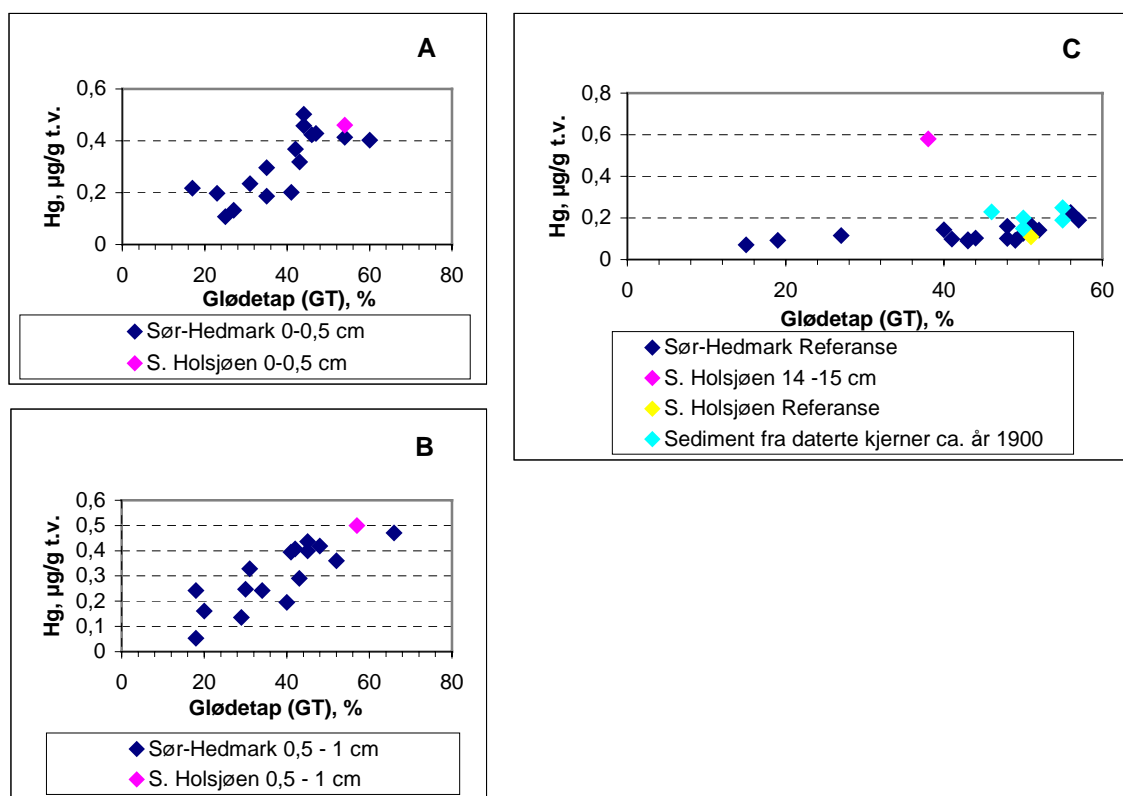
Figur 2. Sammenhengen mellom glødetap og konsentrasjonen av kvikksølv i sedimenter i søndre Holsjøen sammenlignet med tilsvarende i overflatesedimentene i 16 andre innsjøer fra sør-Hedmark (Rognerud et al. 1999), samt i 5 daterte sedimentkjerner fra Sør-Norge (Kaste et al. 2001, Fjeld og Rognerud 2001). A: 0-0,5 cm, B: 0,5-1 cm, C: Referansesjikt i sør-Hedmark og søndre Holsjøen samt 14-15 cm i søndre Holsjøen og ca. 100 år gamle sjikt i innsjøer på Sørlandet.

Resultatene av sedimentundersøkelsen er gitt i vedlegget og vist i figur 2. I figuren er sammenhengen mellom glødetapet (organisk innhold) og konsentrasjonene av kvikksølv i søndre Holsjøen vist sammen med resultatene fra 16 andre innsjøer (uten punktkilder i nedbørfeltet) i Sør-Hedmark. I tillegg viser figuren tilsvarende sammenhenger i referansesedimenter (300-500 år gamle) fra de samme 16 innsjøene og i ca. 100 år gamle sjikt i daterte kjerner fra 5 innsjøer i Sør-Norge. Ut fra avstand fra kysten og kart over atmosfæriske avsetningene av kvikksølv (Steinnes et al. 1995) er det rimelig å anta at konsentrasjonene i sjiktet som ble avsatt rundt 1900 var nær det samme i disse 5 innsjøene som i søndre Holsjøen når vi justerer for ulikt glødetap.

Til denne justeringen har vi benyttet sammenhengen mellom glødetap og konsentrasjoner av kvikksølv i referansesedimenter fra de 16 innsjøene (se Fig. 2 C).

Konsentrasjonene av kvikksølv var betydelig høyere i de øverste sedimentsjiktene (0-0,5 cm og 0,5-1 cm) enn i referansesjiktet. Dette viser at sedimentene som har blitt avsatt de siste ca. 10 årene, var markert forurenset sammenlignet med sedimenter fra førindustriell tid. Konsentrasjonene i de to øverste sjiktene i S. Holsjøen var relativt høye, men ikke høyere enn det en skulle forvente i denne regionen ut fra organisk innhold i sedimentet målt som glødetap (se Fig. 2 A og 2 B).

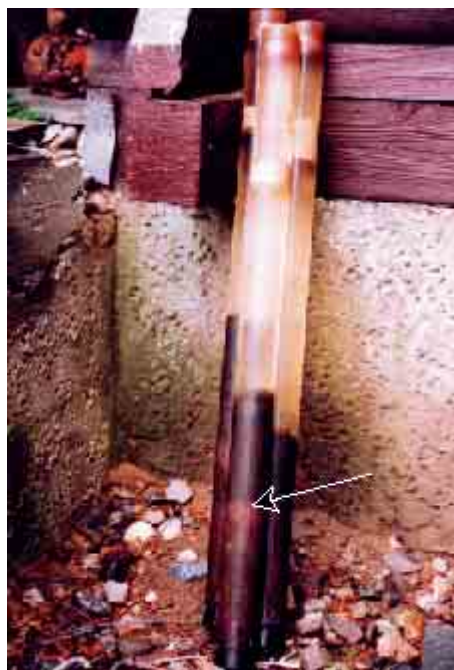
Figur 3. Foto av sedimentkjerner tatt opp fra ca. 20 m dyp i søndre Holsjøen i oktober 2001. Det lysere sjiktet i kjernene (se pil) ligger 14 –15 cm under sedimentoverflaten.

I sjiktet 14-15 cm var imidlertid konsentrasjonen av kvikksølv betydelig høyere enn det en skulle forvente ut fra organisk innhold og hvis kildene bare var atmosfæriske avsetninger (Fig. 2 C). På bildet av sedimentkjernene (Fig. 3) vises dette sjiktet som en lys sone i et ellers nokså mørkt sediment. Sjiktet hadde betydelig lavere organisk innhold enn de andre sjiktene. Hvis vi antar at dette sjiktet ble avsatt i perioden 1896 – 1907, i den andre store driftsperioden, vil sedimentasjonshastigheten bli ca. 1,4 mm i snitt pr.år. Dette er i god overenstemmelse med sedimentasjonshastigheter som er vanlig å finne i nordiske skogsjøer (Kaste et al. 2001, litteratur sitert i Rognerud et al. 1999). Det er derfor rimelig å anta at det lysere sedimentsjiktet skyldes utvaskinger i forbindelse med gruvevirksomheten ved Gullverket.

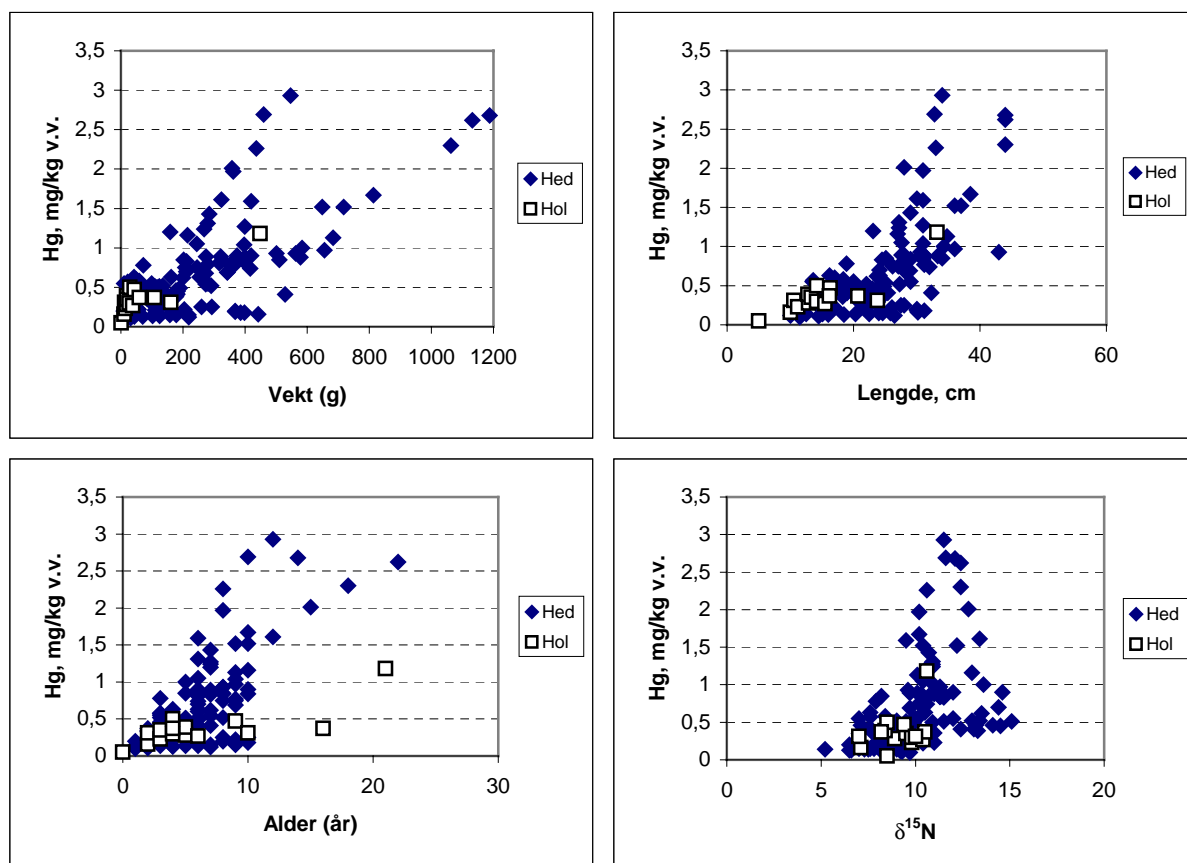
Figur 4. Sammenhengen mellom vekt, lengde, alder og $\delta^{15}\text{N}$ (‰) hos abbor og kvikksølvinnhold i fisk fra 10 innsjøer i Sør-Hedmark (Hed) og i søndre Holsjøen, Eidsvoll (Hol). Kilder: Rognerud og Fjell 2002 og denne undersøkelsen.

Resultatene av undersøkelsen av kvikksølv i abbor er gitt i vedlegget og vist i figur 4 og 5. Sammenhengen mellom konsentrasjoner av kvikksølv i abbor fra søndre Holsjøen og noen forklaringsvariable (alder, vekt, lengde og $\delta^{15}\text{N}$) er vist i Fig. 4 sammen med tilsvarende relasjoner for abbor fra 10 andre innsjøer i denne regionen der atmosfæriske avsetninger av langtransporterte forurensninger antas å være viktigste kilde (Rognerud og Fjeld 2002).

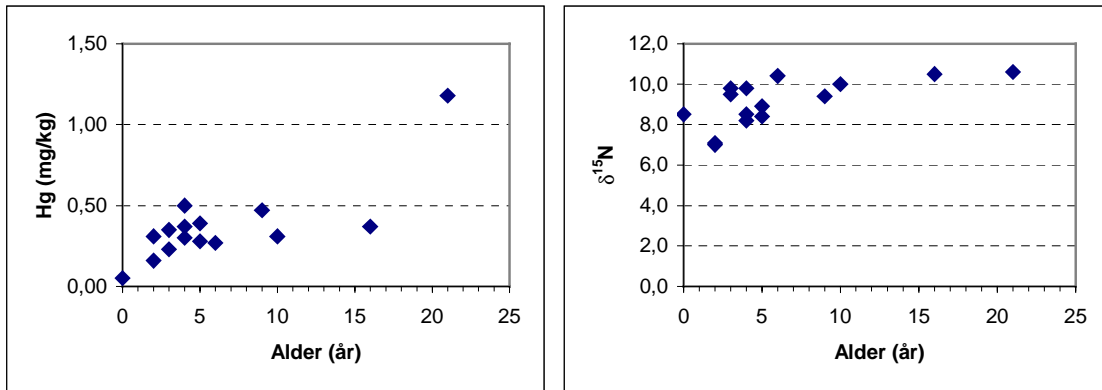
Figur 5. Sammenhengen mellom alder og konsentrasjon av kvikksølv samt alder og $\delta^{15}\text{N}$ (‰) i abbor fra søndre Holsjøen.

Konsentrasjonene av kvikksølv i abbor fra søndre Holsjøen skilte seg ikke ut fra de en finner i abbor fra andre innsjøer i denne regionen når en tar hensyn til alder, lengde, vekt og trofisk posisjon ($\delta^{15}\text{N}$) (Fig. 4). Abbor var liten og gammel, og trofisk posisjon økte fra første leveår til 6 års alder tilsvarende nesten ett trofisk nivå, dvs. en økning i $\delta^{15}\text{N}$ på ca. 3 ‰ (Fig. 5). Trofisk posisjon endret seg ikke i eldre fisk. Denne endringen i trofisk posisjon de første 6 årene er årsaken til en større økning i kvikksølvinnholdet med alder i fisk yngre enn 6 år enn i eldre fisk i søndre Holsjøen.
