## Internt notat:

### Vannprøver i Risa – intensivperiode

Sak: Problemkartlegging av fiskedøden i Risa – oppfølging med vannprøver i 2020.

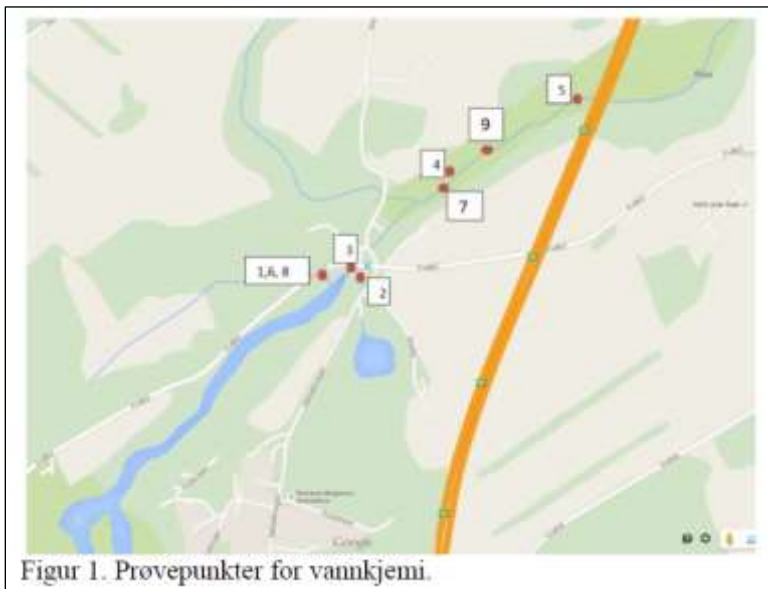
Fig. 1. Viser hvor det ble tatt vannprøver i 2015. Det var høye verdier av jern i vannprøvene ved prøvepunktene 1, 2, 4, 6 og 8.

I 2015 ble det påvist mye jern (og også mangan) i noen vannprøver. Aluminium (Al) og kobber (Cu) var i lave konsentrasjoner ved alle prøvepunkter. Total nitrogen og ammonium var i konsentrasjoner som tilsvarer bakgrunnsnivå (Åkerstrøm m.fl. 2016). Analyser av metaller på gjellevev viste forhøyde verdier av jern og mangan på alle gjeller. Men kun 3 gjelleprøver hadde så høye verdier at det alene anses som dødelig (ca. 1000 mikrogram/gram). Naturlige bakgrunnsverdier for Risa er ikke kjent.

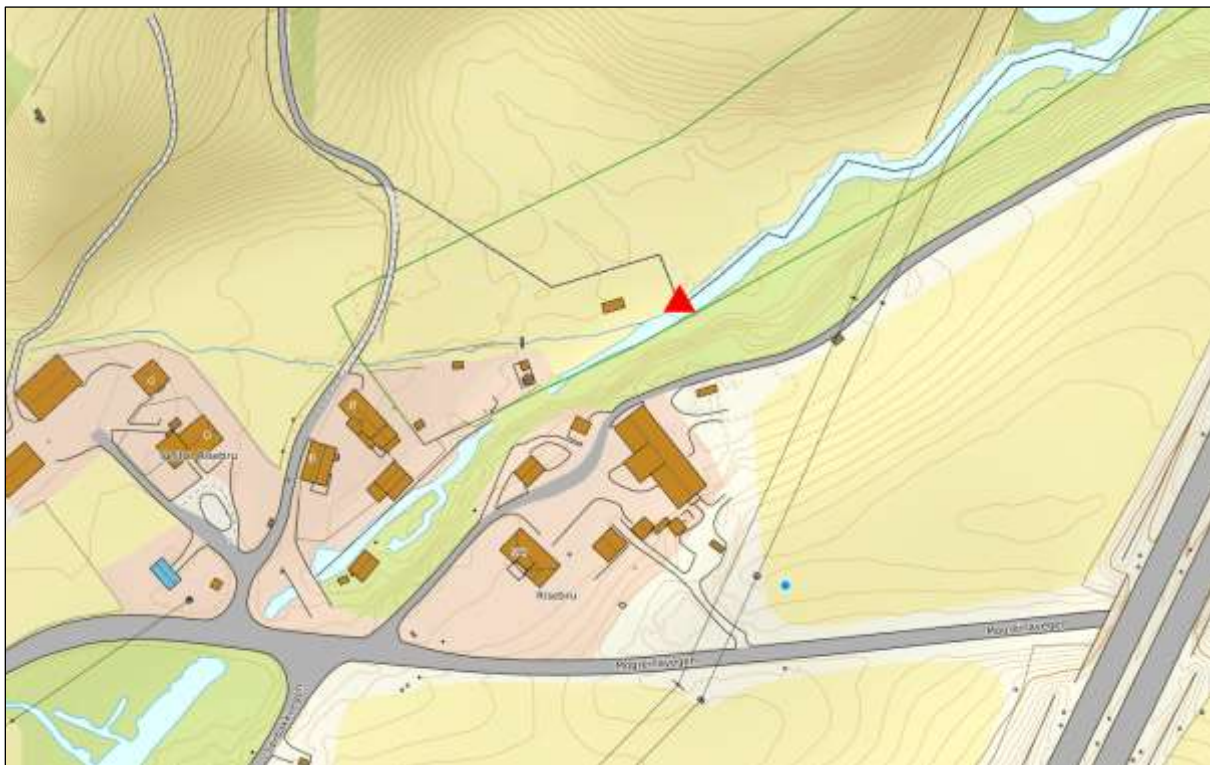
*Figur 1. Rød trekant i kartet viser hvor vannprøvene tas i Risa (lokalisert øverst mot Risebro).*

Vannprøven tas på nordsiden av elva. Ca. 50 m nedstrøms den gamle Mølla (betongrester) og ca. 5 meter nedstrøms bekk fra Sessvolltjernet, omtrent midt i elva. Se rød trekant i kartet nedenfor.

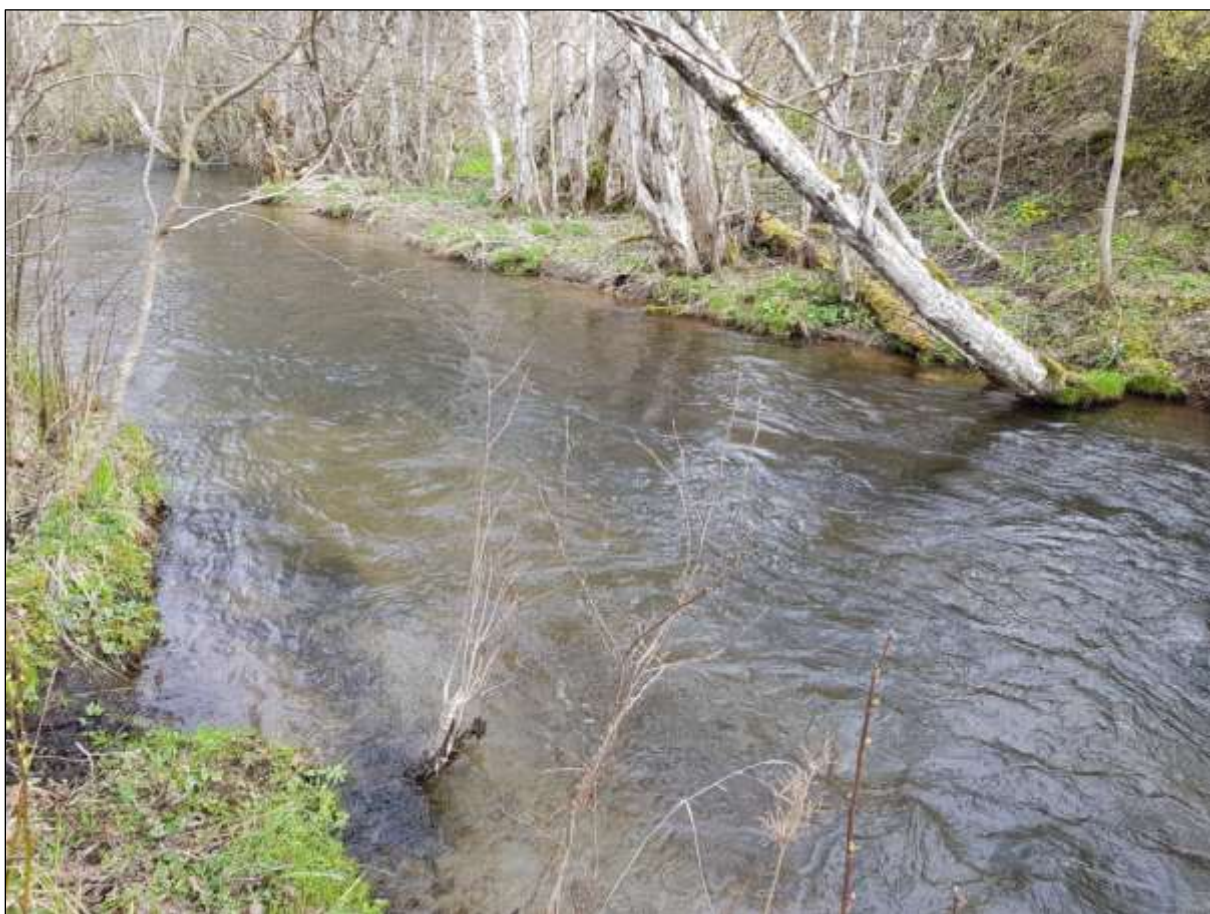
*Figur 2. Foto fra stasjonen i Risa der prøvene tas.*
